Media Release Laporan Final Investigasi Kecelakaan Pelayaran

Rejeki Baru Kharisma dan Anugrah Express

Terbaliknya Rejeki Baru Kharisma

Di Perairan Dermaga Tenggayu-I, Tarakan
Kalimantan Utara, Republik Indonesia
25 Juli 2017

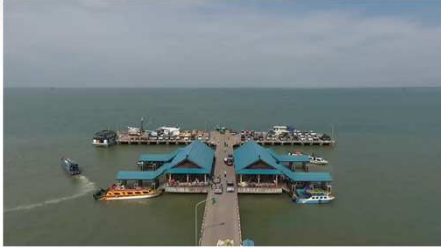
Video Detik-Detik Tenggelamnya *Rejeki Baru Kharisma*

- Muatan yang diletakkan di atas atap ruang penumpang menyebabkan titik berat semakin tinggi, sehingga stabilitas *speed boat* berkurang. Indikasi ini terlihat dari rekaman video amatir ketika *Rejeki Baru Kharisma* berbelok meninggalkan dermaga pelabuhan sudah miring ke kiri dengan periode olengan yang lambat.
