LAPORAN AKHIR
KNKT-09-05-03-03

INVESTIGASI KECELAKAAN PELAYARAN

Terbakarnya *KM. Mandiri Nusantara*

Di Perairan P. Keramian, Laut Jawa

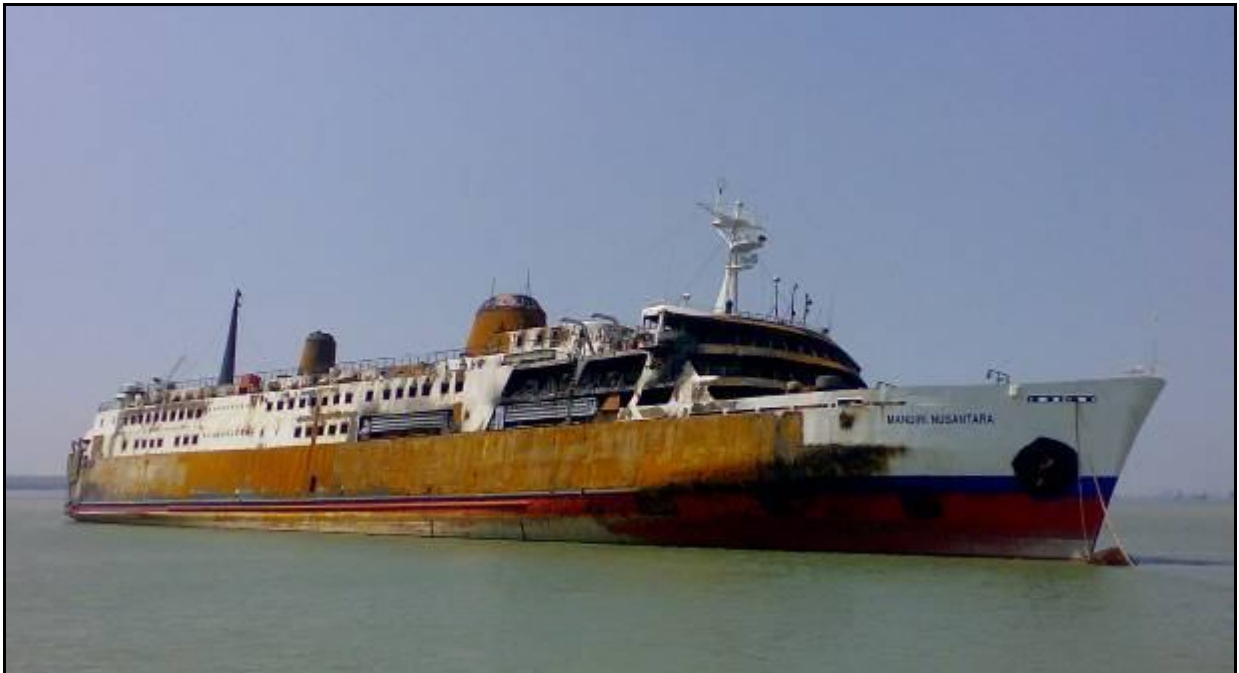
Gambar I-1 KM. Mandiri Nusantara Setelah Terbakar dan lego jangkar di perairan Gresik

Kebakaran yang terjadi telah menghanguskan seluruh geladak kendaraan, dan sebagian besar ruang akomodasi penumpang. Seluruh kendaraan yang berada di geladak kendaraan tidak berhasil diselamatkan. Tidak seperti halnya bagian konstruksi kapal lainnya, kamar mesin masih ditemukan dalam kondisi utuh dan tidak terpengaruh kebakaran. Kebakaran yang terjadi semakin meluas dan menyebar ke geladak akomodasi penumpang. Geladak anjungan juga terbakar hingga menyebabkan rusaknya peralatan-peralatan navigasi kapal.

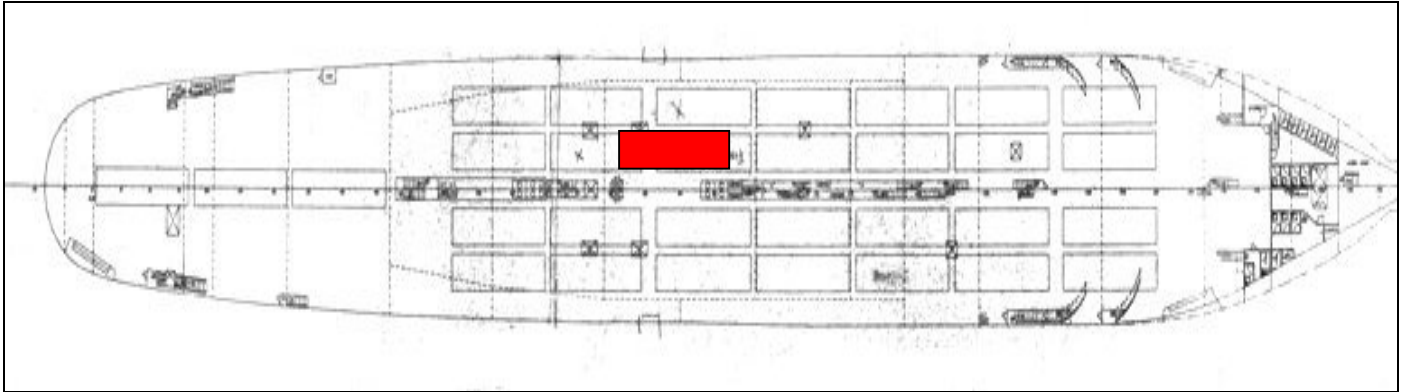
Pukul 15.09 WIB, *KM. Mandiri Nusantara* telah sampai di perairan sekitar Pulau Keramian, Bawean. Beberapa saat berikutnya, Masinis I yang sedang berjaga di ruang kontrol kamar mesin melihat dan mendengar alarm kebakaran Area VII geladak kendaraan.

Gambar I-5 Posisi awal kebakaran

Identifikasi awal kebakaran menurut keterangan beberapa awak kapal adalah berawal dari berderingnya alarm tanda kebakaran area VII dan munculnya asap pada kendaraan yang berada di area VII (Gambar I-4 dan Gambar I-5). Selanjutnya berdasarkan pemeriksaan lokasi kebakaran, awal lokasi kebakaran adalah pada truk bernomor polisi BM 8998 AK.

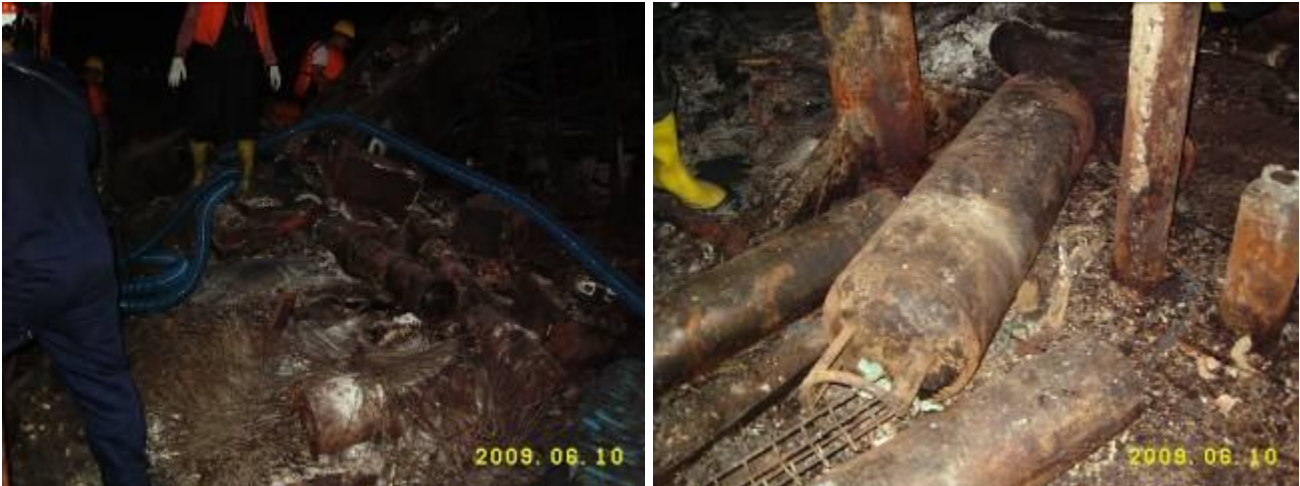
Bukti tersebut ditunjukkan dengan kerusakan berat pada instalasi listrik di atas truk BM 8998 AK akibat jalaran api dari bawah dan lamanya mendapat paparan panas sehingga kabel tersebut terputus. Pipa hidran dan pipa pembuang kotoran yang berada tepat di atas truk tersebut juga terputus. Adanya *Flipboard* atau bekas yang ditimbulkan pada permukaan dek mengalami perubahan warna karena mengalami pemanasan yang lama dan

tinggi. Hal ini menunjukkan bahwa awal api benar berasal dari truk tersebut.

Gambar II-1 Kondisi Muatan Truk BM 8998 AK (asal api) dan Botol gas yang berada di dekat truk

Pada kasus kebakaran ini, KNKT mengalami kesulitan untuk menentukan sumber panas. Berdasarkan keterangan-keterangan dari tim LABFOR Polda Jatim, sumber panas tidak dimungkinkan berasal dari faktor internal muatan truk. Sumber api mekanik juga tidak dimungkinkan terjadi dikarenakan penempatan muatan dalam bak truk sudah sangat rapat dan tidak dimungkinkan terjadi pergerakan.

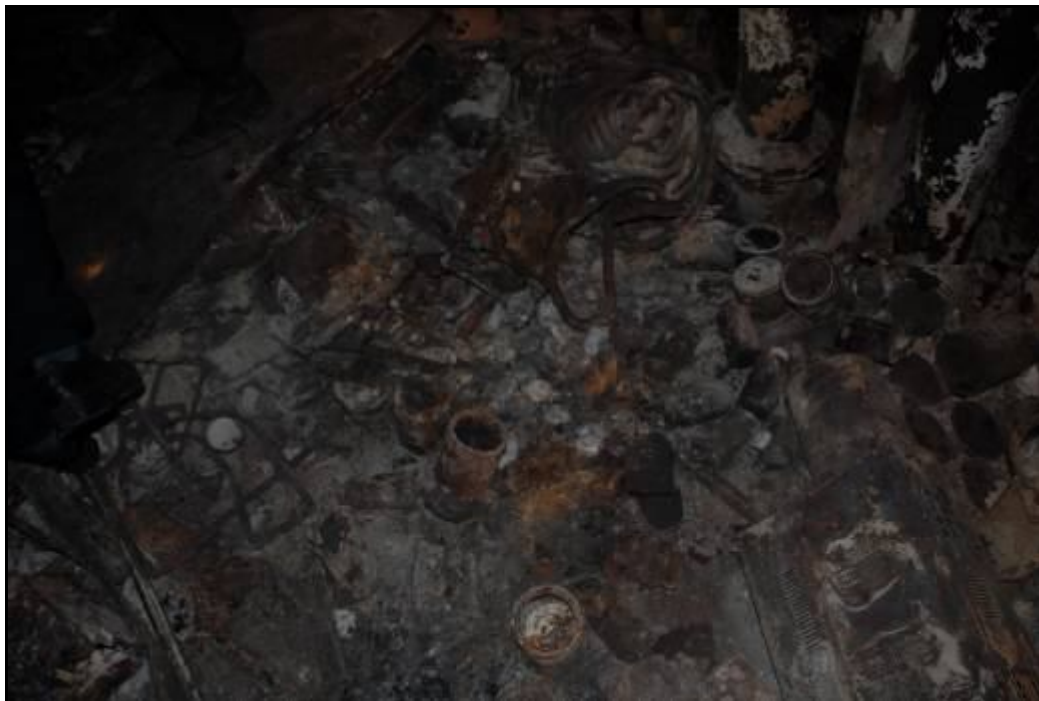
Gambar II-2 muatan mudah terbakar thinner yang ditemukan ketika pemeriksaan kebakaran

Pada saat pemeriksaan kapal pasca terjadinya kebakaran, tim investigasi KNKT menemukan barang-barang muatan bak terbuka yang dapat

dikategorikan barang berbahaya sesuai ketentuan di atas. Tim investigasi juga menemukan muatan *thinner* yang dikategorikan cairan yang mudah terbakar dan beracun.

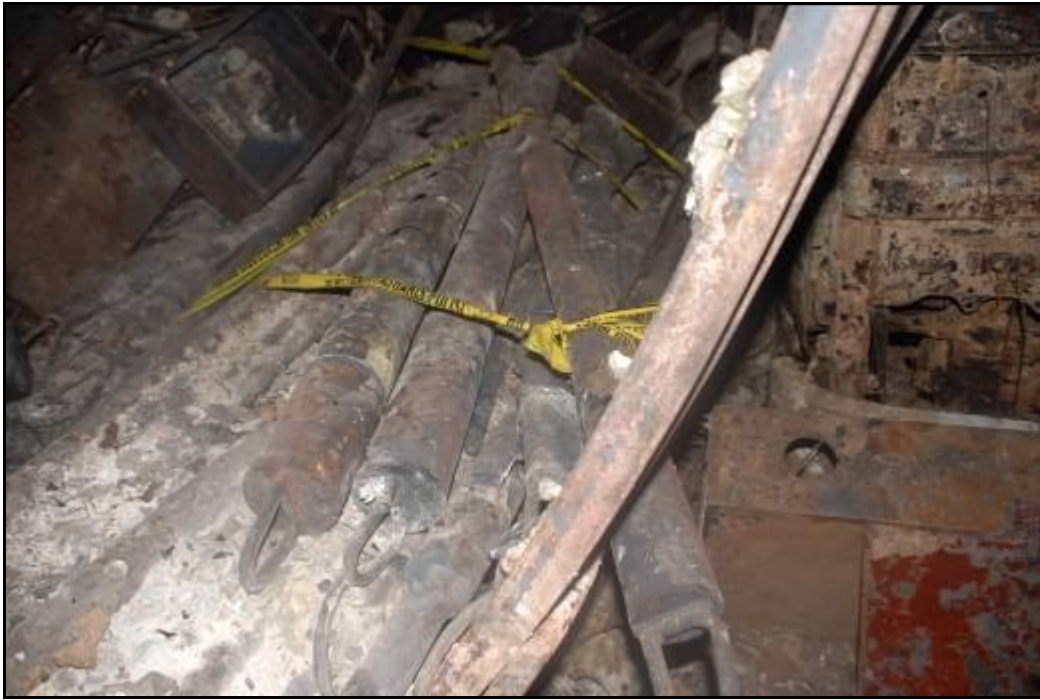
Dari inventarisasi terhadap muatan setelah kebakaran, tim penanganan kebakaran menemukan bahan radio aktif yang dimuat dalam truk terbuka (Gambar II-3). Ketika dilakukan pemeriksaan SPPKM, tidak ada pemilik barang yang menyatakan muatannya adalah berbahaya jenis bahan radio aktif, akan tetapi disebutkan sebagai "paket".

Gambar II-3 bahan radio aktif yang ditemukan ikut berada di atas kapal (diikat garis polisi)

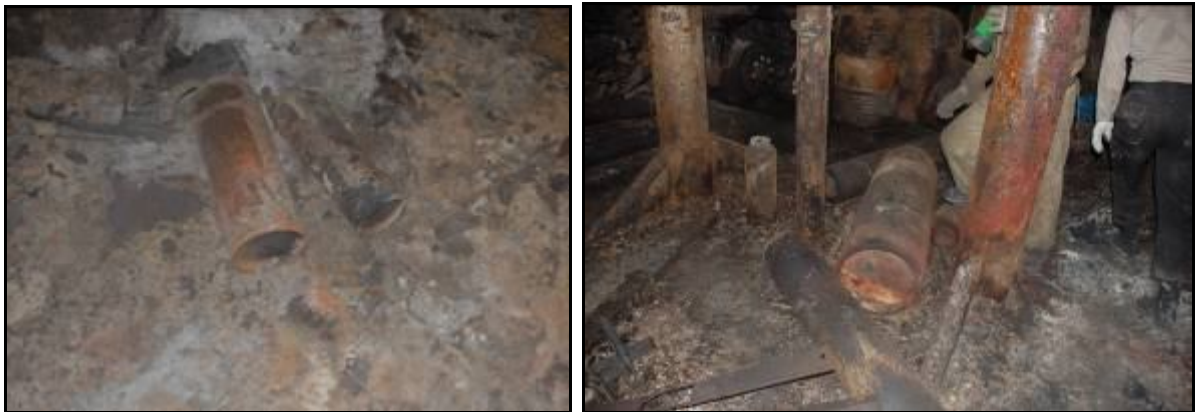
Dari keterangan awak kapal yang ikut dalam upaya pemadaman, beberapa *hydrant* sudah dilibatkan, namun tidak berhasil memadamkan api. Hal ini dimungkinkan dikarenakan metode pemadaman tidak dilakukan secara tepat dan juga karena api sudah menyebar. Selain itu, juga dimungkinkan tekanan yang dikeluarkan tidak cukup untuk memberikan daya pemadaman yang dibutuhkan.

Gambar II-4 Bekas alat pemadam api ringan yang ditemukan di lokasi titik awal kebakaran
