**KOMITE NASIONAL KESELAMATAN TRANSPORTASI
REPUBLIK INDONESIA**

FINAL
KNKT.16.06.06.03

Laporan Investigasi Kecelakaan Pelayaran

Kandasnya *Bukit Raya*

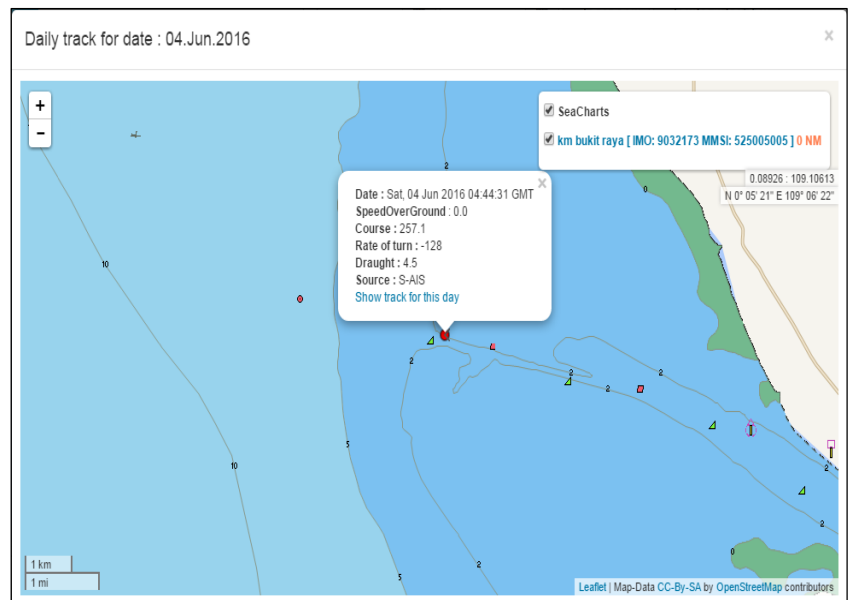
Tidak terdapat korban jiwa dan kerusakan pada struktur badan kapal akibat kecelakaan ini. Namun kapal harus berhenti operasi selama 4 hari akibat kandas yang menyebabkan seluruh penumpang harus dievakuasi menggunakan kapal lain. Disamping itu juga menyebabkan jadwal kapal menjadi tertunda dan terjadi perubahan jadwal untuk seluruh rute yang dilayani.

Gambar 1: Lokasi Bukit Raya kandas setelah proses evakuasi penumpang selesai

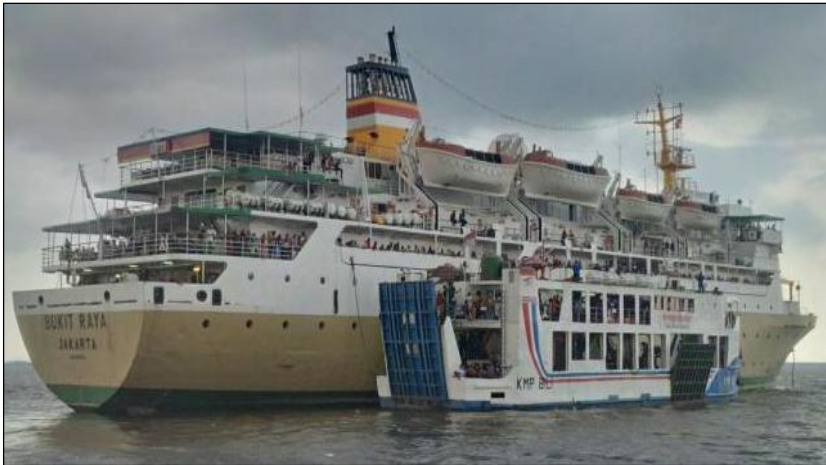
Gambar 2: Proses evakuasi penumpang menggunakan kapal Bili

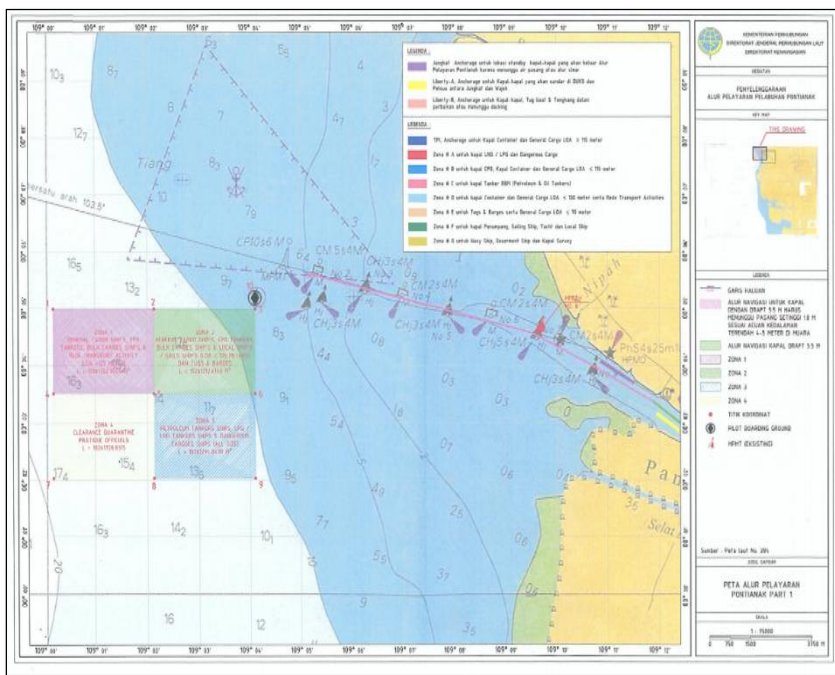
Gambar 3: Alur masuk pelabuhan Pontianak

seperti bui penuntun dan suar penuntun. Alur pelayaran Sungai Kapuas Pontianak mempunyai panjang 17,8 mil dari muara. Sementara alur sungai yang dangkal sepanjang 6 mil mulai dari pintu masuk alur sungai dari Bui No 1 sampai Bui No 2. Air pasang terendah (LWS) hanya 4,0 m dengan lebar alur antara Bui No.1 dan Bui No.2 lebar alur sekitar 60 meter, Bui No.3 dan Bui No.4 lebar alur sekitar 35-40 meter, Bui No.5 dan Bui No.6 sekitar 50 meter, dan Bui No. 7 dan Bui No. 8 lebar alur sekitar 80 meter.

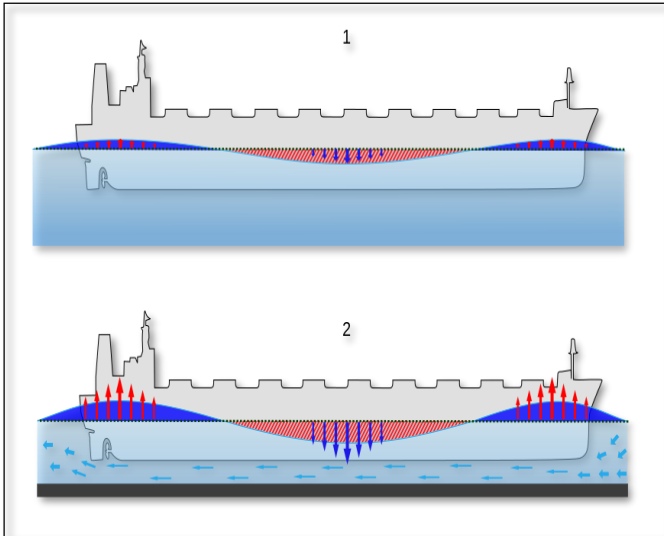
Gambar 4: Pengaruh kecepatan kapal di perairan dangkal yang menyebabkan efek squat

Kemudian, usaha dari Pandu menambah kecepatan kapal dengan menginstruksikan kapal untuk maju penuh, dengan harapan dapat membantu kapal mempertahankan posisinya tetap berada di poros ternyata malah menimbulkan masalah lain. Dengan bertambahnya kecepatan, maka tinggi gelombang juga akan bertambah menyebabkan kapal turun mengikuti kedudukan gelombang.

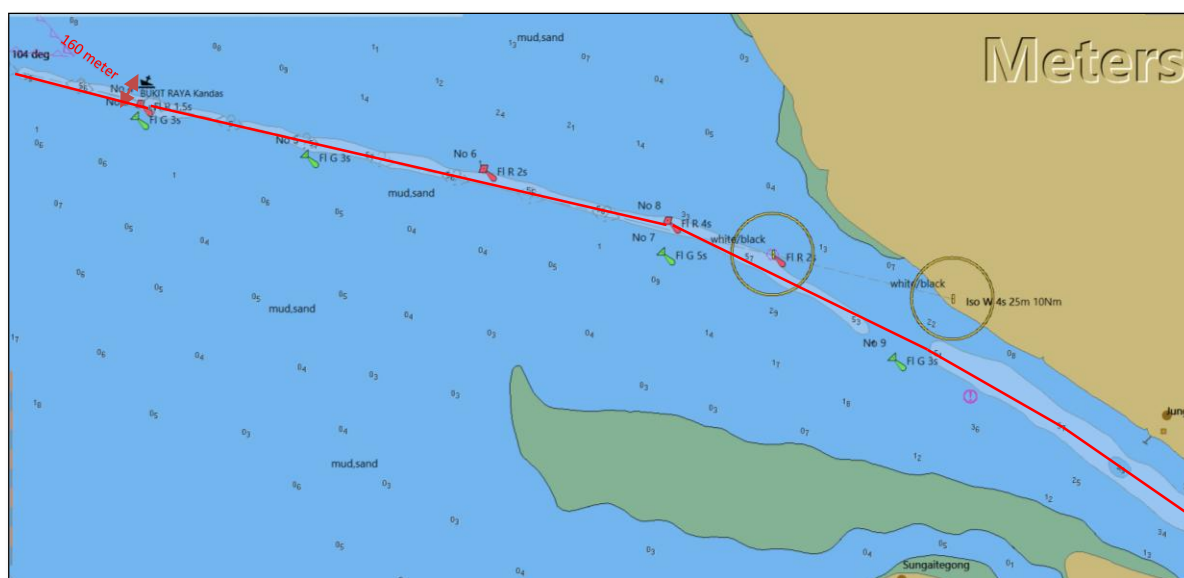
Pandu dalam membawa *Bukit Raya* sudah jatuh kiri, tidak tepat di poros (*as*) alur Sungai Kapuas pada saat memasuki Bui No.1. Di mana seharusnya kapal mempertahankan posisi berada tepat di poros atau tengah-tengah alur yang sempit. Namun kenyataannya kapal terus terlempar ke kiri akibat pengaruh ombak dan arus dari selatan yang menerpa lambung kanan kapal. Usaha untuk mempertahankan posisi kapal untuk tetap berada pada poros alur tidak berhasil. Meskipun haluan kapal sudah di ubah lebih ke arah kanan lagi, namun hal tersebut juga tidak membantu. Respons kemudi kapal juga menjadi lambat. Hal ini sering timbul ketika kapal berlayar di perairan dengan kedalaman kurang dari 1 ½ kali sarat kapal, yang pada kejadian ini kurang diperhitungkan oleh Nakhoda dan Pandu.

Di beberapa tempat di alur yang dilewati oleh kapal, terdapat gundukan atau pendangkalan yang tidak rata. Terutama alur di daerah antara bui nomor 3 dan nomor 4 merupakan daerah paling kritis untuk dilewati karena merupakan daerah yang paling dangkal di antara alur lainnya. Hasil sedimentasi sungai setiap tahunnya menjadikan kedalaman alur Sungai Kapuas ini terus mengalami pendangkalan yang menyulitkan dan membatasi kapal-kapal terutama yang memiliki sarat yang cukup besar. Sementara untuk survey kedalaman air juga tidak secara rutin dilakukan oleh pihak yang berwenang. Sehingga kedalaman air yang sebenarnya tidak dapat diketahui secara pasti dan tidak terkoreksi di peta. Kedalaman air yang tertera dalam peta mungkin sudah mengalami perubahan akibat terjadinya sedimentasi Sungai Kapuas. Hal ini tentu akan membahayakan juga bagi kapal-kapal yang akan memasukin alur pelayaran Sungai Kapuas ini.

Gambar 6: Bukit Raya kandas keluar dari as (tengah alur) antara bui no.2 dan bui no.4 alur sekitar 160 meter

Berdasarkan analisis terhadap bukti dan informasi yang ada, dapat diambil kesimpulan bahwa kejadian kandasnya *Bukit Raya* disebabkan karena kapal tidak mampu mempertahankan posisinya untuk tetap berada di tengah alur atau poros, dimana kapal semakin keluar menjauh dari poros akibat pengaruh ombak yang menghantam lambung kanan kapal. Sehingga kapal terdorong dan kandas di daerah yang dangkal.

1. Meningkatkan pengawasan dan pemeliharaan perambuan serta sarana dan prasarana kenavigasian sesuai PM 25 tahun 2011 tentang sarana bantu navigasi-pelayaran.
2. Memastikan lebar dan kedalaman alur pelayaran cukup aman untuk dilayari.
3. Melakukan survey kedalaman dan melakukan pengerukan secara berkala guna memastikan kedalaman yang cukup untuk dilayari.
