**KOMITE NASIONAL KESELAMATAN TRANSPORTASI
REPUBLIK INDONESIA**

FINAL
KNKT.17.12.33.03

Laporan Investigasi Kecelakaan Pelayaran
Kecelakaan Fatal Pandu Ketika Naik Ke Kapal Ro-Ro Penumpang
Mutiara Ferindo I* Dari Kapal Pandu *MPC Teluk Balikpapan
Di Perairan Balikpapan, Kalimantan Timur
Republik Indonesia
18 Desember 2017

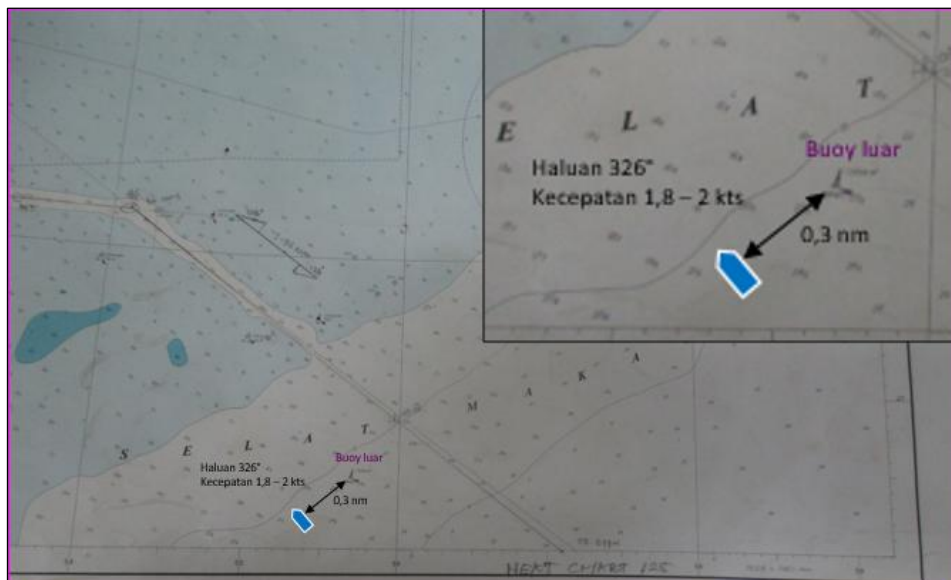
Gambar 1: Ilustrasi perkiraan *Mutiara Ferindo I* di lokasi kejadian

Sekitar pukul 16.45 WITA, pada upaya olah gerak yang kedua *MPC Teluk Balikpapan* berhasil mendekat dan merapat pada tangga pandu lambung kanan yang telah tergantung. Saat itu pandu B3 telah siap di dek luar, berdiri sambil berpegangan pada *railing* lambung kiri motor pandu. Pandu B3 berhasil meraih dan menaiki anak tangga pertama tetapi karena tangga pandu tidak menempel pada lambung kapal membuat tubuh pandu B3 berayun.

Bersamaan dengan itu secara tiba-tiba kapal pandu terhempas masuk ke arah lambung kanan *Mutiara Ferindo I*. Akibatnya bangunan atas *MPC Teluk Balikpapan* membentur lambung kanan *Mutiara Ferindo I*. Bagian kepala pandu B3 ikut terkena benturan tersebut karena berada diantaranya. Pandu B3 sempat turun kembali ke kapal pandu dan terduduk sambil berpegangan pada *railing*. Awak kapal pandu yang bertugas di dek menangkap tubuh pandu B3 sebelum jatuh dan membawa masuk ke dalam. Akibat benturan ini pandu B3 mengalami pendarahan dalam yang serius.

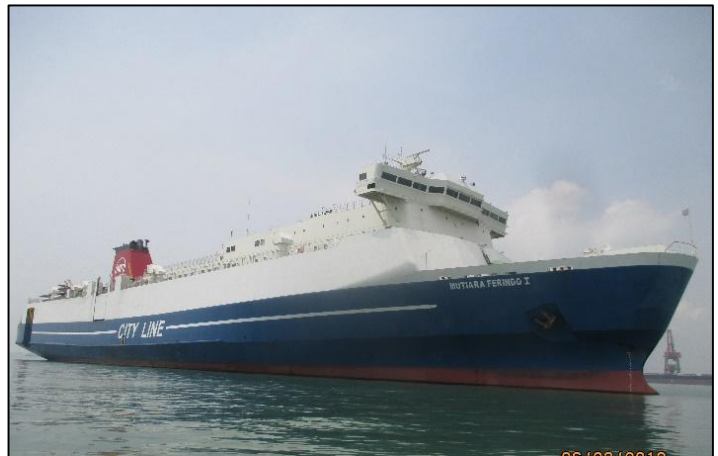
Gambar 2: Lambung kanan *Mutiara Ferindo I*

Mutiara Ferindo I mempunyai akses untuk naik dan turunnya pandu pada kedua sisinya. Akses tersebut terletak di atas *steel fender* yang terpasang pada lambung kapal dan berada pada dek 'D' yang merupakan geladak kendaraan. Pada akses pandu di bagian luar terpasang *stanchion* permanen selebar pintu. Dalam pemasangannya tangga pandu digelar melewati pintu akses dan kemudian diikatkan pada *strong point* yang berada di bawah pintu akses.

Konstruksi lambung bawah *Mutiara Ferindo I* berbentuk V (*V-shape*), sudut kemiringan mulai terbentuk dari level dek 'D' ke bawah. Pada *midship section* diketahui bahwa jarak tegak dari lunas kapal sampai ke akses pandu adalah 9,2 meter. Sarat kapal saat berangkat dari Surabaya adalah *Fwd*= 5,1 meter, *Aft* = 6,2 meter, *Mean*= 5,65 meter (perubahan sarat diabaikan selama pelayaran karena tidak begitu signifikan). Dengan data tersebut maka dapat diperkirakan jarak tegak lurus dari geladak kapal pandu sampai ke akses pandu sekitar 3 meter karena *design draft* kapal pandu adalah 0,53 meter.

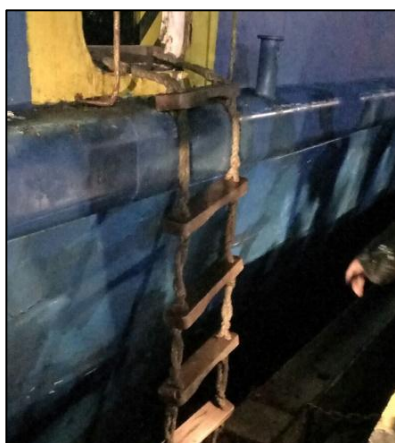
Gambar 3: Tangga pandu yang digunakan saat kejadian

Dengan jarak tegak lurus sekitar 3 meter dari geladak utama kapal pandu ke akses pandu maka untuk pandu dapat naik ke kapal perlu dipasang tangga pandu. Hal ini sesuai dengan yang dipersyaratkan SOLAS Chapter V Pilot Transfer Arrangements, Regulasi 23 (3) bahwa *tangga pandu harus terpasang ketika memanjat tidak kurang dari 1,5 meter dan tidak lebih besar dari 9 meter di atas permukaan air*. Hanya saja konstruksi lambung *Mutiara Ferindo I* pada akses pandu ke bawah berbentuk V (*V-shape*) sehingga bentuk lambungnya tidak tegak lurus, kondisi ini membuat tangga pandu yang terpasang tidak bisa menempel terhadap lambung kapal melainkan tergantung dengan bebas.

Keadaan ini membuat orang yang menaiki *Mutiara Ferindo I* menggunakan tangga pandu tersebut dipastikan tubuhnya akan berayun. Diduga kuat tubuh pandu B3 ketika berhasil menaiki anak tangga pandu pertama langsung berayun dan selanjutnya pandu B3 diam untuk tidak bergerak menunggu momentum ayunan berhenti. Karena konsentrasi pandu B3 pada tubuh yang sedang mengayun sehingga tidak begitu memperhatikan gerakan kapal pandu dibelakangnya.

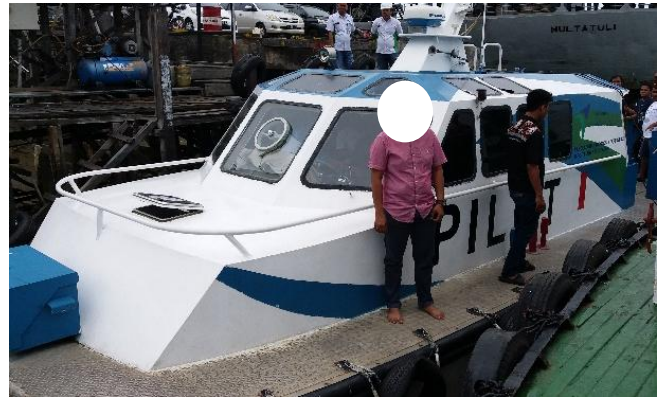
Gambar 4: Kapal pandu MPC Teluk Balikpapan

MPC Teluk Balikpapan kondisi keseluruhannya baik dan layak untuk dioperasikan. Permesinan, perlengkapan navigasi dan komunikasi dalam keadaan berfungsi untuk menunjang jasa pemanduan. Kaca bagian atas terlapis dengan lapisan film yang cukup gelap, hal ini dapat mengurangi pandangan nakhoda kapal pandu memantau pergerakan pandu sewaktu proses perpindahan.

1. Kaca bagian atas kapal pandu *MPC Teluk Balikpapan* dilapisi dengan lapisan film yang cukup gelap, hal ini mengurangi pandangan nakhoda kapal pandu dalam memantau pergerakan pandu sewaktu proses perpindahan.
2. Tidak ada prosedur yang memberikan penjelasan rinci mengenai cara embarkasi dan debarkasi pandu sebagai *guidance safe practice* ketika perpindahan pandu dari kapal pandu ke kapal yang akan dipandu atau sebaliknya.

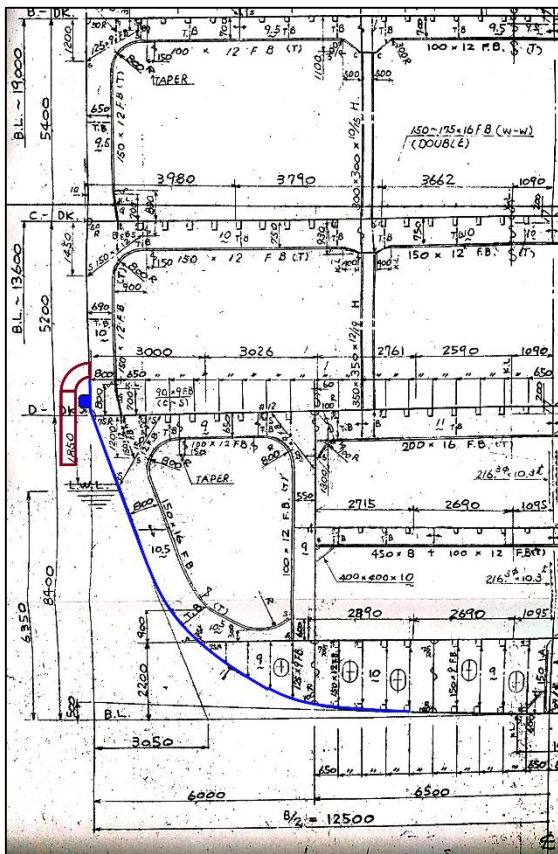
Gambar 6: Midship section *Mutiara Ferindo I*

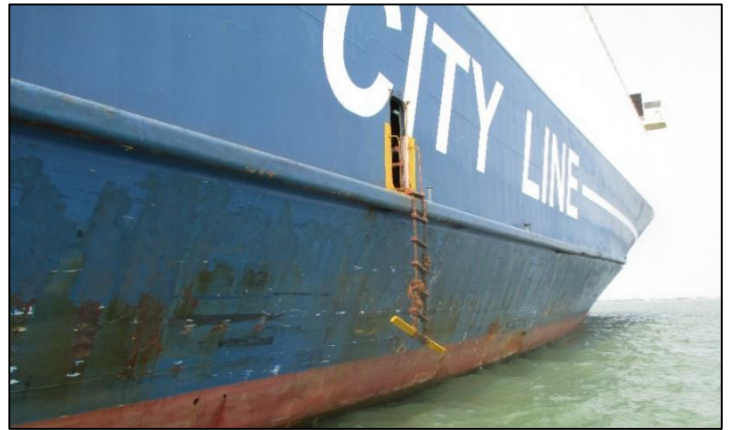
Konstruksi lambung *Mutiara Ferindo I* yang tidak lurus membuat kapal pandu mengalami kesulitan berolah gerak dalam menaikan atau menurunkan pandu terutama jika keadaan cuaca berombak. Sudut yang tercipta antara lambung kapal dengan tangga pandu membuat ruang seperti ceruk yang memungkinkan kapal pandu

masuk ke dalam ceruk tersebut karena terhempas gelombang atau terseret arus jika tidak berhati-hati.

Pergerakan kapal pandu disesuaikan dengan kebutuhan pemanduan di lapangan. Pengerahan kapal pandu dengan tipe seperti *MPC Teluk Balikpapan* dalam melayani pemanduan untuk kapal dengan konstruksi lambung yang mempunyai sudut kemiringan memiliki risiko lebih besar, karena tidak ada tumpuan bidang tegak lurus di lambung kapal bagi kapal pandu yang memiliki *freeboard* rendah.

Gambar 7: Tangga pandu tidak dapat menempel karena bentuk lambung kapal yang tidak tegak lurus

1. Konstruksi lambung *Mutiara Ferindo I* dari akses pandu ke bawah tidak tegak lurus, kondisi ini menyebabkan tangga pandu tidak bisa menempel terhadap lambung kapal melainkan tergantung bebas.
2. *Risk assessments* terkait perpindahan pandu ke kapal yang mempunyai konstruksi lambung tidak tegak lurus serta pengerahan tipe kapal pandu ke *buoy* luar pada periode angin kencang dan gelombang tinggi tidak tersedia.

Pengerahan kapal pandu bertipe kapal tunda yang mempunyai dimensi dan bobot lebih besar sepadan untuk mengantar pandu dalam melayani kapal dengan konstruksi lambung tidak tegak lurus (*V-shape*). Kapal pandu bertipe kapal tunda lebih aman bagi pandu sewaktu proses transfer karena dimensinya mampu mengimbangi konstruksi lambung yang tidak lurus. Kapal ini juga dapat bergerak ke area *buoy* luar pada periode angin kencang dan gelombang tinggi jika diperlukan.
