# **LAPORAN AKHIR KNKT.18.02.08.03**

**Laporan Investigasi Kecelakaan Pelayaran**

**TERBAKARNYA *MICHAEL PUTRA***

**DI PERAIRAN GELASA, BANGKA SELATAN**

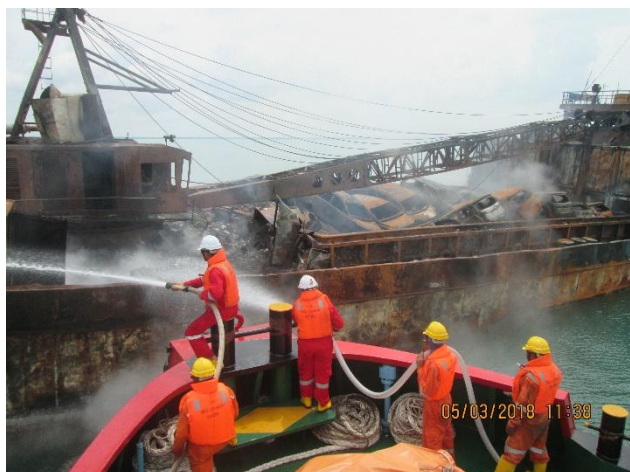
**Gambar 1: pemadaman yang dilakukan awak kapal tunda**

Saat tim investigasi KNKT tiba di lokasi dimana *Michael Putra* di kandaskan. Proses pemadaman di bagian ruang muat dan Kontainer oleh kapal tunda *Bojoma 2901* masih dilakukan. Ruang muat masih mengeluarkan hawa panas serta asap. Selain penyemprotan, *Bojoma 2901* juga memompa air yang ada di dalam ruang muatan dan kamar mesin dikarenakan sudah banyak air yang masuk ke dalam ruang muatan dari proses pemadaman.

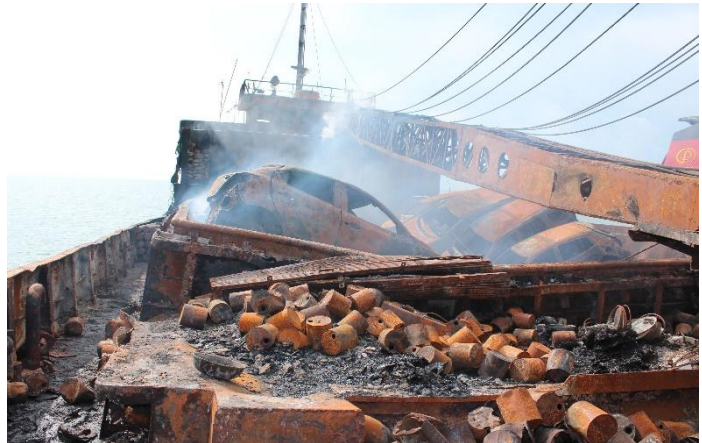
*Michael Putra* mengalami kerusakan akibat kebakaran hampir diseluruh bagian kapal. Pada ruang muat bagian luar seluruh muatan di atas ruang muat habis terbakar. Penutup ruang muat yang terdapat muatan mobil di atasnya juga jatuh ke dalam ruang muat setelah mengalami panas akibat kebakaran.

Pada bagian haluan kapal, muatan yang berada di dalam kontainer semuanya habis terbakar dikarenakan rambatan panas. Dari hasil informasi awak kapal, pada bagian sisi kiri di samping ruang akomodasi terdapat sepeda motor kesemuanya tidak ditemukan dikarenakan dijarah pada saat awak kapal meninggalkan kapal. Sedangkan pada bagian buritan terdapat generator set yang rusak akibat panas api yang membakar ruang akomodasi.
