**KOMITE NASIONAL KESELAMATAN TRANSPORTASI
REPUBLIK INDONESIA**

LAPORAN AKHIR

Laporan Investigasi Kecelakaan Pelayaran

Kandasnya Nusa Putera

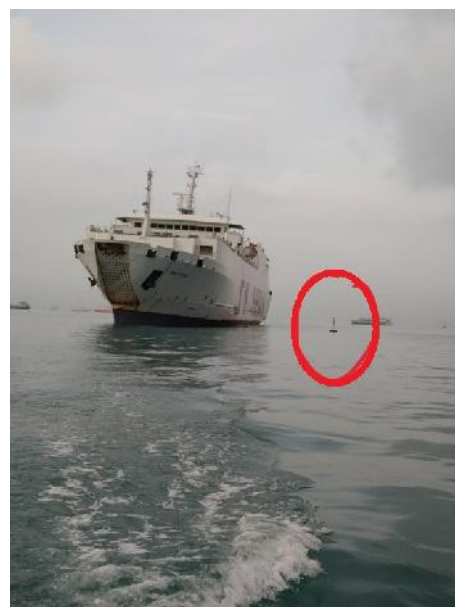
Pukul 19.55 WIB, sesaat setelah *Nusa Putera* mengubah haluan ke kiri melewati bui merah kapal mendadak berhenti dan kandas pada posisi Lintang 5°56,2808 S dan Bujur 105°59,6505 T. Nakhoda yang sedang berada di kamar segera naik ke anjungan dan mencoba melakukan olah gerak untuk membebaskan kapal dari kandas dengan menggerakkan mesin mundur dan maju. Setelah beberapa kali berolah gerak, tetapi usaha untuk membebaskan kapal dari kandas tidak berhasil.

Gambar 0-1: Nusa Putera kandas dekat Bui Merah Merak Besar

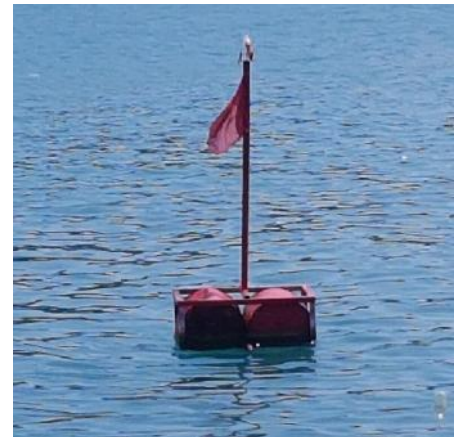
Gambar 0-2: Buoy merah Merak Besar pada saat investigasi

Pada saat memasuki pelabuhan penyeberangan Merak, terdapat SBNP berupa rambu suar (bui) sebagai patokan kapal kapal yang akan memasuki dan sandar di Dermaga ASDP Merak. Salah satunya bui merah Merak besar dengan kateristik CM3s4M (Cerlang Merah, 3 second, 4 Miles). Namun sesuai keterangan dari Nakhoda dan beberapa kapal, bahwa kondisi lampu bui merah tersebut pada saat kejadian dalam keadaan padam. Hal ini sudah dilaporkan beberapa kapal kepada ASDP selaku pengelola.

Sesuai dengan berita acara, pekerjaan perbaikan sementara lampu bui merah Merak Besar telah selesai dilakukan pada tanggal 19 April 2020 oleh PT Arto Moro Sentosa dan berfungsi sebagaimana mestinya.

Sesuai dengan keterangan dan data yang diperoleh dari PT ASDP Merak, telah dilakukan perbaikan terhadap lampu bui merah Merak Besar pada tanggal 19 April 2020 setelah insiden kandasnya *Nusa Putera*. Namun hasil survey lapangan yang dilakukan oleh tim KNKT, ditemukan bahwa posisi bui merah Merak Besar masih belum dikembalikan ke posisi awal sesuai yang tertera dalam peta.

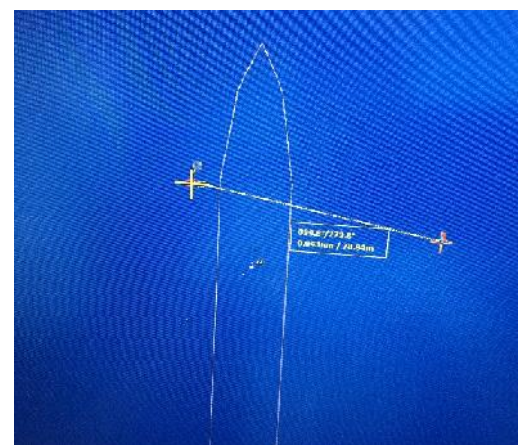
Dengan adanya pergeseran bui tanpa adanya peringatan terhadap kapal-kapal (*navigational warning*), maka hal tersebut akan membahayakan setiap kapal yang akan memasuki perairan tersebut. Sehingga dalam hal ini perlu

Gambar 0-3: Hasil survey menunjukkan terjadi pergeseran bui merah sekitar 78 meter

1. Posisi bui merah Merak Besar sudah bergeser sekitar 78 meter ke arah Barat Laut dari posisi awal.
2. Penggantian bui merah Merak Besar sebelumnya telah dilakukan karena mengalami kerusakan.

dilakukan perawatan secara berkala sesuai yang diamanatkan dalam PM No 25 tahun 2011 tentang sarana bantu navigasi-pelayaran. Kegiatan pemeliharaan meliputi pengecatan SBNP, membersihkan SBNP, menyesuaikan irama lampu, pengecekan dan penggantian catu daya dan pengecekan posisi SBNP. Hal ini juga harus dilaporkan secara berkala kepada Direktur Jenderal sesuai yang diamanatkan dalam pasal 34.

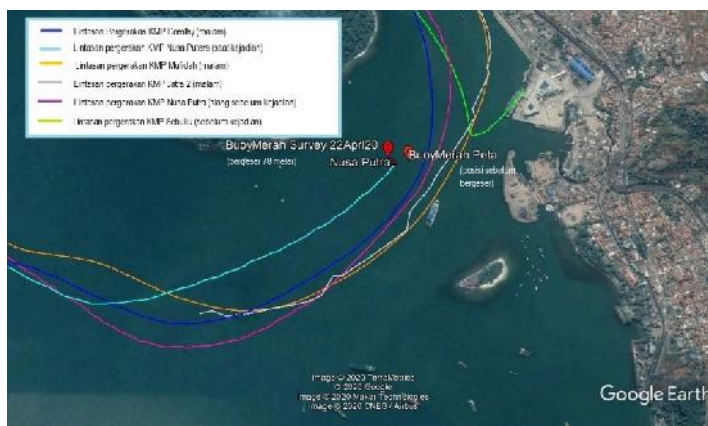
Pada gambar 4, terlihat pergerakan beberapa kapal pada saat memasuki Pelabuhan Merak. Pada saat siang hari, Nusa Putera juga memasuki alur Pelabuhan ASDP Merak (warna merah muda) dengan jarak yang cukup jauh dari bui merah. Demikian juga pergerakan kapal-kapal lain seperti kapal *Jatra 2*, *Mufidah* dan *Dorothy*, melakukan pergerakan lintasan yang kurang lebih sama dengan jarak yang cukup jauh dengan bui merah.

Gambar 0-4: Lintasan pergerakan beberapa kapal saat memasuki Dermaga ASDP Merak pada hari kejadian

Sementara pergerakan *Nusa Putera* pada saat kejadian terlihat bahwa lintasannya begitu dekat dengan bui merah, sehingga menyebabkan kapal kandas. Dari hasil wawancara dengan awak kapal diperoleh informasi bahwa perhatian perwira jaga teralihkan oleh permintaan STC untuk memberikan waktu kepada *KMP Sebuku* untuk keluar lebih dahulu dari Dermaga Eksekutif. Sehingga *Nusa Putera* harus mengurangi laju kapal bahkan melakukan stop mesin. Sementara pergerakan arus pada saat itu yang bergerak menuju Timur Laut dengan kecepatan 1-1,2 knots. Sehingga *Nusa Putera* terdorong oleh arus ke arah Timur Laut. Perwira jaga pada saat melihat *KMP Sebuku* sudah bergerak keluar dan “clear” dari alur, mulai menggerakkan kapal masuk menuju Dermaga dengan kembali menjalankan mesin kapal. Perwira jaga pada saat itu menyadari arah pergerakan arus yang mendorong kapal hanyut ke arah Timur Laut. Sehingga untuk menghindari kapal hanyut ke arah Dermaga, Mualim 3 segera merubah haluan kapal ke arah kiri tanpa memperhatikan posisi *Nusa Putera* saat itu. Akan tetapi pergerakan kemudi pada saat itu cukup lambat akibat kecepatan kapal masih rendah karena baru dijalankan kembali setelah sebelumnya dihentikan.

Dengan kondisi arus menuju Timur Laut yang mendorong kapal hanyut ke kiri, sehingga jarak *Nusa Putera* dengan bui sudah cukup dekat. Untuk membantu merubah haluan akhirnya Mualim 3 mencoba membantu dengan menggunakan *bow thruster*. Sesaat setelah itu tiba tiba kapal tidak bergerak lagi dan sudah kandas. Dan pada saat itu juga Mualim 3 bernavigasi dengan mengandalkan visual saja untuk memperkirakan jarak, baik terhadap bui maupun terhadap daratan (Dermaga) dan tidak menyadari bahwa posisi bui pada saat itu sudah bergeser dari posisi awal.

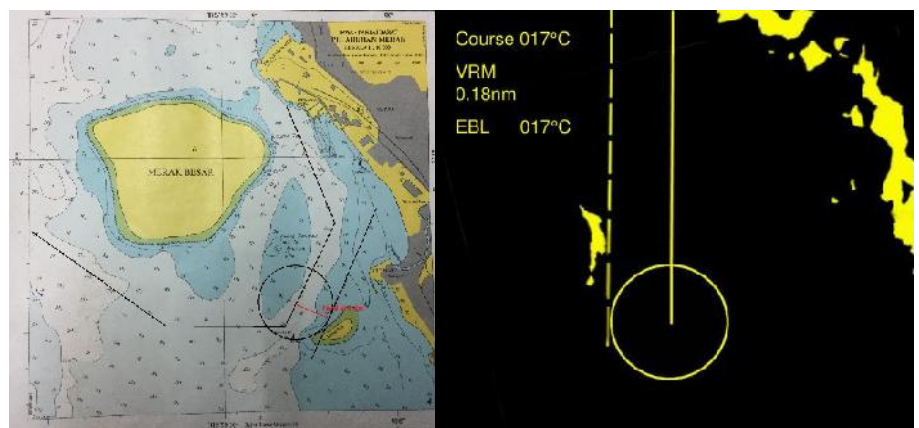
Selama pelayaran Nusa Putera menyalakan radar kapal sebagai sarana bantu navigasi. Namun pada saat memasuki alur, Mualim 3 tidak dapat menggunakan radar secara maksimal karena harus juga harus melakukan aktifitas bernavigasi lainnya. Hal ini karena kurangnya personel di anjungan dimana Mualim 3 hanya sendirian di anjungan bersama jurumudi jaga yang bertugas memegang kemudi. Pada dasarnya radar sangat membantu dalam bernavigasi khususnya pada saat memasuki alur yang cukup sempit.

Dalam peralatan navigasi radar terdapat beberapa fitur yang akan memudahkan memonitor pergerakan kapal seperti fitur *parallel index*² (PI). Dengan menggunakan PI saat bernavigasi, maka perwira jaga akan mengetahui apakah posisi kapal keluar dari garis haluan terlalu ke kanan atau ke kiri, tanpa harus melakukan plot posisi kapal secara terus menerus pada peta.

Terutama saat ada nya pergeseran bui yang tidak diketahui oleh perwira jaga, dengan penggunaan PI dapat dihindari kesalahan posisi kapal.

tidak dipergunakan secara maksimal. **Gambar 0-5: Contoh bernavigasi dengan menggunakan parallel index (PI) di RADAR**

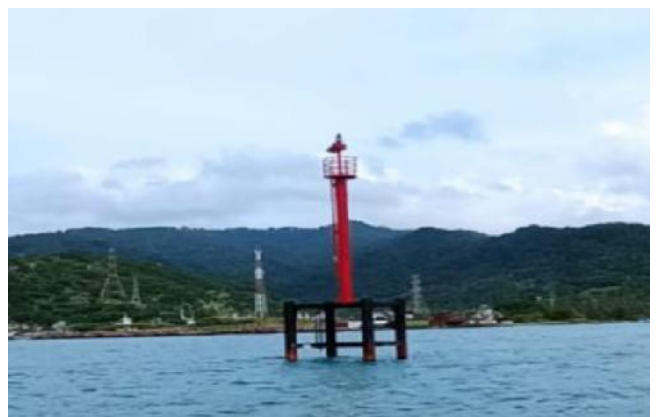
Gambar 0-6: Rambu suar Merak Besar sebagai pengganti bui merah Merak Besar

Kantor Disrik Navigasi Kelas I Tanjung Priok melalui PT ASDP Persero Cabang Merak telah melakukan tindakan keselamatan berupa penggantian pelampung suar menjadi rambu suar dikarenakan pelampung suar eksisting sering rusak dan bergeser posisinya.

Pekerjaan penggantian pelampung suar dilakukan sejak 29 November 2021 dan selesai pada tanggal 30 Desember 2021.
