# **LAPORAN AKHIR**

## **KNKT.21.04.07.03**

**Laporan Investigasi Kecelakaan Pelayaran**

**TUBRUKAN ANTARA *HABCO PIONEER* DENGAN  
*BAROKAH JAYA*  
PERAIRAN UTARA INDRAMAYU, JAWA BARAT  
REPUBLIK INDONESIA**

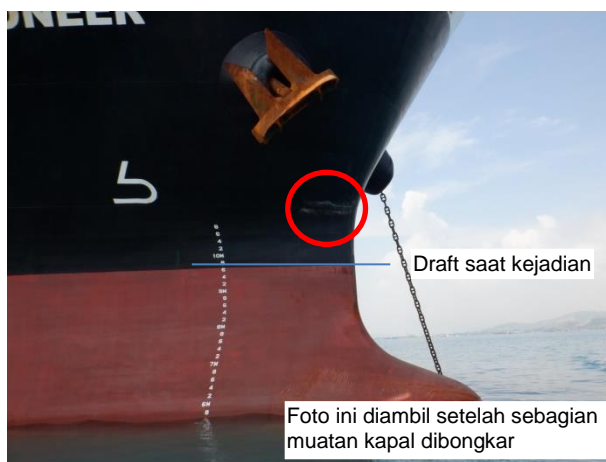
Sementara itu, haluan kapal *Habco Pioneer* yang menubruk *Barokah Jaya* tidak mengalami kerusakan berarti.

**Gambar I-3: Bekas Tubrukan dengan Barokah Jaya di Haluan Habco Pioneer (Lingkaran Merah)**

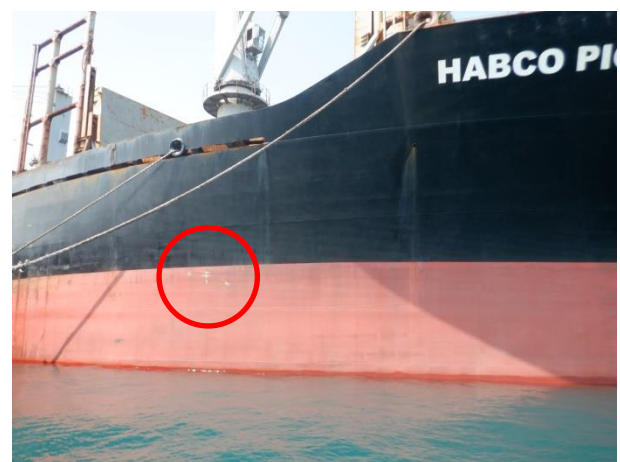
**Gambar I-4: Bekas Tubrukan dengan Barokah Jaya di Haluan Kanan Habco Pioneer**

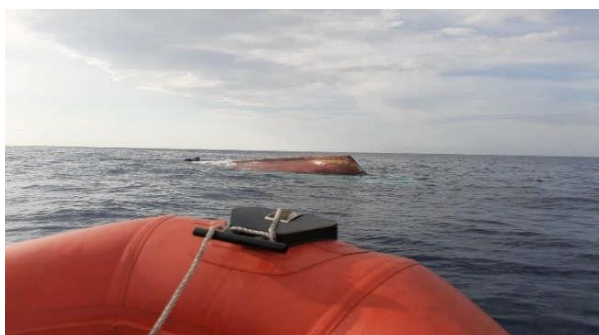
Akibat kejadian ini, *Barokah Jaya* terbalik. Sebanyak 4 orang awak *Barokah Jaya* ditemukan meninggal dunia, 13 orang hilang, dan 15 orang selamat.

**Gambar I-5: Barokah Jaya Terbalik (sumber: Basarnas)**

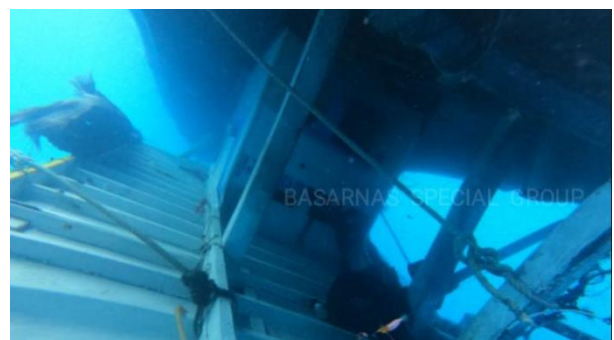
**Gambar I-6: Kondisi Barokah Jaya (sumber: Basarnas)**

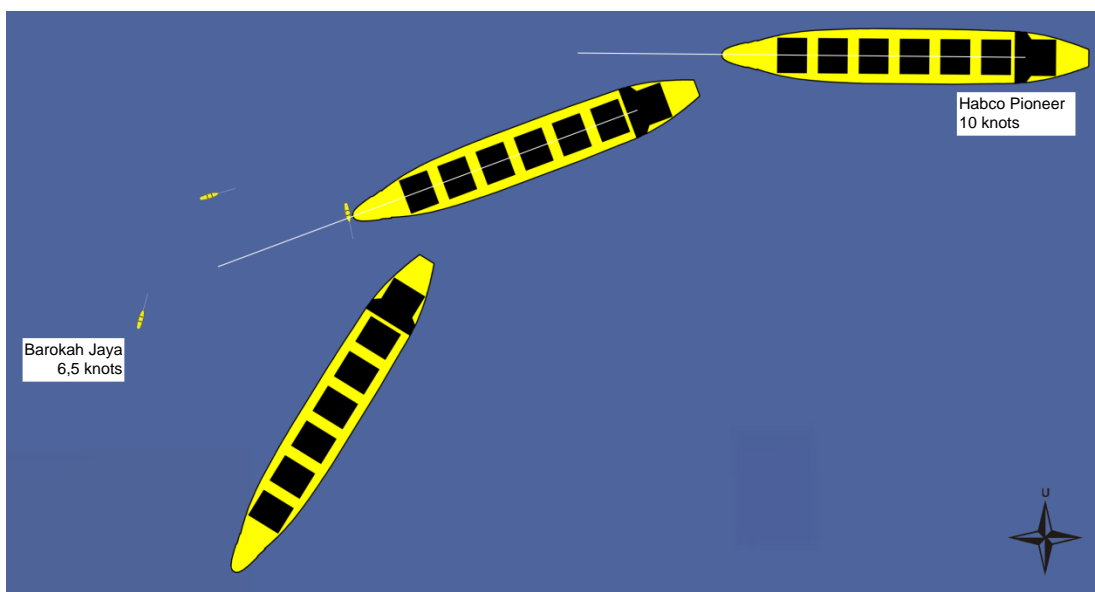
**Gambar II-1: Ilustrasi Tubrukan**

Tindakan kedua kapal itu terlambat untuk mengambil tindakan menghindar apapun yang efektif. Sesuai dengan aturan 8 COLREGs dan kecakapan pelaut yang baik, setiap tindakan untuk menghindari tubrukan seharusnya dilakukan secara tegas dan dalam waktu yang cukup lapang (sedini mungkin). Perubahan haluan yang dilakukan harus cukup besar karena dalam kasus ini kapal berlayar di perairan bebas sehingga jelas bagi kapal lainnya yang sedang mengamati. Namun dalam kejadian ini, kedua kapal tidak mengambil tindakan tersebut sehingga terjadi keadaan terlalu dekat (*close quarter situation*). Sehingga kedua kapal mengambil tindakan antisipasi yang tidak terduga yang menyebabkan kedua kapal berbelok mengarah ke titik tubrukan.

Ketika melihat pergerakan *Barokah Jaya* yang tidak mengubah haluannya seperti yang diharapkannya, Mualim II akhirnya memutuskan menghindar ke kiri saat jarak kedua kapal begitu dekat. Sayangnya, tindakan ini tidak mengikuti aturan COLREGs bagi kapal bertahan yang membantu menghindar dari risiko tubrukan untuk tidak boleh mengubah haluannya ke kiri terhadap kapal yang berada di lambung kirinya.
