LAPORAN KECELAKAAN KERETA API

ANJLOK KA 1 ARGO BROMO ANGGREK

Di Km 38+420

LAPORAN AKHIR

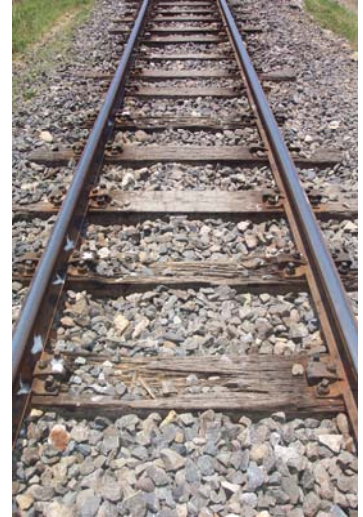
Gambar 5. Kondisi track dengan bantalan lapuk berurut

Pada pengamatan tim KNKT di Km 37 sampai dengan Km 39 petak jalan antara stasiun Gubug – Karangjati, ditemukan kondisi bantalan :

- 100 meter antara Km 37+900 s/d Km 38+000 lapuk 60 batang
- 100 meter antara Km 38+000 s/d Km 38+100 lapuk 31 batang
- 100 meter antara Km 38+100 s/d Km 38+200 lapuk 40 batang
- 100 meter antara Km 38+300 s/d Km 38+400 lapuk 64 batang

catatan : tim mencatat adanya posisi bantalan lapuk berurutan 3 hingga 9 batang

- *Melakukan perbaikan segera kondisi lintas, terutama untuk petak jalan Semarang Tawang – Gambringan;*
- *Menyarankan PT. Kereta Api (Persero) untuk menyesuaikan kecepatan maksimum yang tercantum dalam Gapeka dengan kondisi track terutama untuk petak jalan antara Semarang Tawang – Gambringan;*
- *Menyarankan PT. Kereta Api (Persero) untuk memasang semboyan pengurangan kecepatan (Taspat) di petak jalan yang tidak baik kondisi tracknya;*
- *Memfungsikan kembali sebagaimana mestinya Divisi Rekayasa PT. Kereta Api (Persero) untuk :*
 - a. *melakukan modifikasi pada bogie K9, antara lain dengan memperbesar efek redaman pada shock absorber untuk menghindari resonansi (hal ini memerlukan studi penelitian bersama dengan INKA); dan*
 - b. *melakukan penelitian lebih lanjut mengenai kemungkinan terjadinya roda macet akibat penggunaan blok rem komposit di K9.*

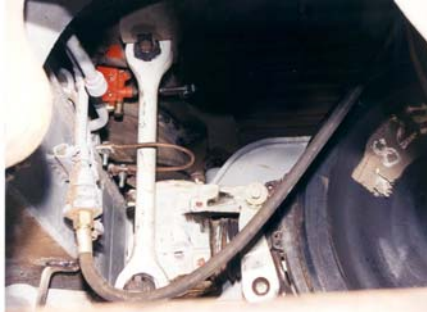
- Baut pada/untuk anti *roll bar* sering putus (Gambar 8a dan 8b).

Gambar 8a
8a. Anti Roll Bar ;

- Baut pada anti *roll bar* yang terpasang pada *connecting rod* pada awalnya menggunakan baja tipe St 80. Namun yang terjadi kuping pada *connecting rod* sering patah, dan bila patah sukar mencari suku cadang *connecting rod*. Oleh karena itu telah diputuskan untuk menggantinya dengan baut St 60 yang kekuatannya lebih rendah agar baut itulah yang "kalah". Data menunjukkan bahwa selama Januari 2003 dilakukan penggantian baut sebanyak 111 akibat patah atau bengkok. Hal ini menunjukkan bahwa gaya pada baut akibat guncangan vertikal terlampaui besar.

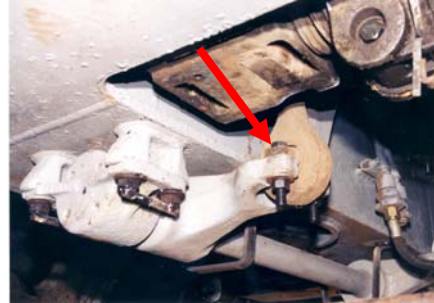
Gambar 8b
8b. Baut anti roll bar bagian bawah

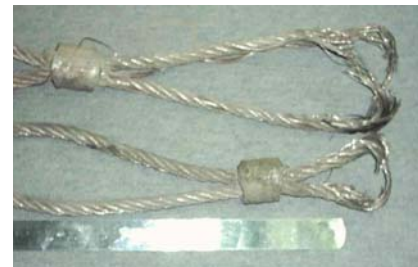
Gambar 9c

- Kabel sling pengaman antara bogie dan kereta sering “rantas” / putus (Gambar 9a, 9b dan 9c).

9a. Bogie K9; 9b. Sling terpasang pada bogie; 9c. Sling rantas/putus

- Kabel sling sebagai pengaman dipasang antara bogie dengan struktur kereta. Guncangan yang wajar tidak akan membuat sling itu "rantas". Namun kenyataannya banyak sling yang "rantas". Hal ini juga menunjukkan bahwa guncangan yang terjadi seringkali terlalu besar dan melebihi batas.

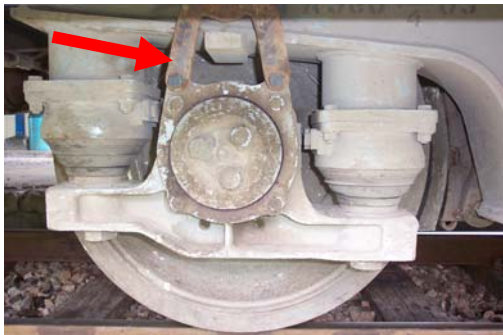
Gambar 10a

- *M bracket* / pengait diatas bearing housing harus dilepas (Gambar 10a dan 10b).

10a. *M bracket* kondisi terpasang; 10b. *M Bracket* kondisi tidak terpasang

- *M bracket* (bentuknya mirip huruf M) pada awalnya terpasang pada bearing housing. Gunanya adalah untuk mengait bearing housing / roda pada saat pengangkatan bogie, agar roda tidak menggantung pada *rubber spring*. Antara *M bracket* dengan rangka bogie terdapat jarak bebas (*spelling*) sebesar 27 mm. Namun pada saat beroperasi teramati bahwa *M bracket* tersebut telah berkali-kali membentur rangka bogie. Pada kondisi seperti ini justru roda terangkat oleh guncangan rangka bogie dan peristiwa anjlok (*derailment*) dapat terjadi. Untuk menghindarkan ini, maka sudah sejak lama *M bracket* ini tidak dipasang lagi pada bogie K9. Hal ini pun menunjukkan adanya guncangan-guncangan dalam arah vertikal yang berlebihan.

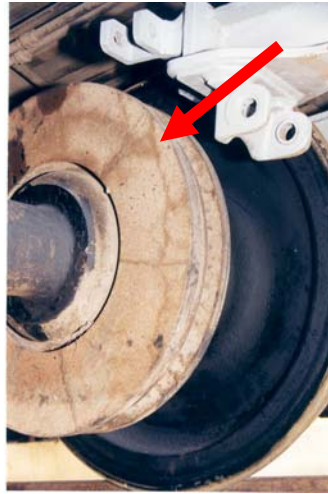
- Disc-brake sering retak sejak lama, sehingga yang dilakukan adalah pengereman *tread-brake* tanpa *disc-brake* (Gambar 11).

Gambar 11. Disc brake retak

- Sejak awal hingga saat ini sepatu rem yang dipakai pada rangkaian KA Argo Bromo Anggrek adalah jenis komposit. *Disc-brake* yang terpasang pada as roda berkali-kali retak. Oleh karena itu seluruh *disc-brake* tidak lagi dipakai, dan pada saat ini pengereman dilakukan dengan *tread brake* saja. Untuk mencapai jarak pengereman yang aman, maka tekanan udara sistem pengereman dinaikkan dari 3,2 bar menjadi 3,5 bar. Hal ini diputuskan setelah melalui serangkaian uji coba di lintas untuk mencapai jarak pengereman yang aman.

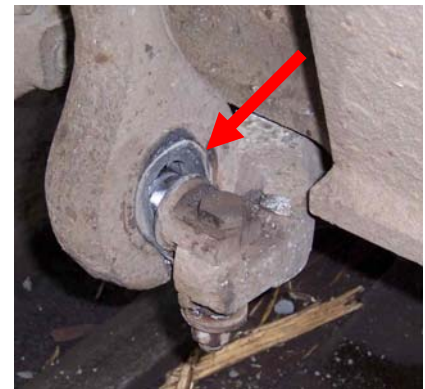
Gambar 12. Lubang Baut anti roll bar mengalami rekondisi

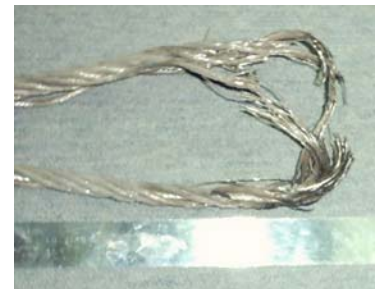
Gambar 13. Sling bogie K9 putus fatigue

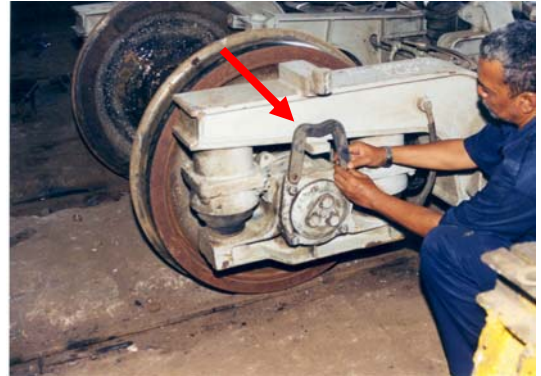
Gambar 14. Proses pelepasan *M bracket*

Menyentuhnya *M bracket* pada bogie, hal ini menunjukkan bahwa *rubber spring* mengalami *fatigue* dan *aging* yang dikarenakan beban dinamik besar.

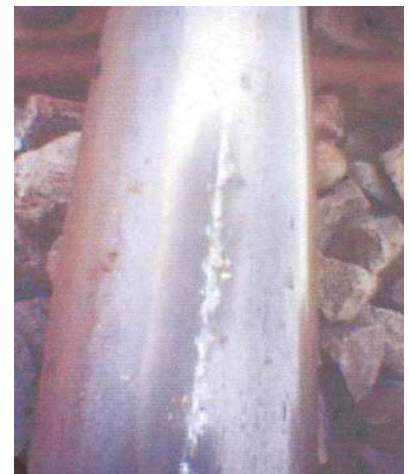
Pada investigasi PT. KA di lokasi kejadian ditemukan goresan pada kepala rel berbentuk bekas pukulan berulang sepanjang 60 meter. Goresan kemungkinan ditimbulkan sebagai bekas roda macet yang dapat diakibatkan oleh penggunaan rem blok komposit (*ref. Investigasi KNKT pada PLH Anjlok KA 84 Kamandanu tanggal 1 Agustus 2003*).

Gambar 15. Goresan pada kepala rel (*dokumentasi PT. KA*)

Sedangkan terjadinya goresan pukulan berulang dapat digambarkan sebagai proses terjadinya terangkatnya *flange wheel* (tapak roda) dari kepala rel yang berulang-ulang dan diakibatkan karena efek “genjotan”.
