# KOMITE NASIONAL KESELAMATAN TRANSPORTASI

LAPORAN INVESTIGASI KECELAKAAN KERETA API

**TABRAKAN ANTARA RANGKAIAN KA146 EMPU JAYA DENGAN RANGKAIAN KERETA API  
KA153 GAYA BARU MALAM SELATAN**

EMPLASEMEN STASIUN KETANGGUNGAN BARAT  
DAERAH OPERASI III, CIREBON, JAWA BARAT  
JAM 04:33, TANGGAL 25 DESEMBER 2001

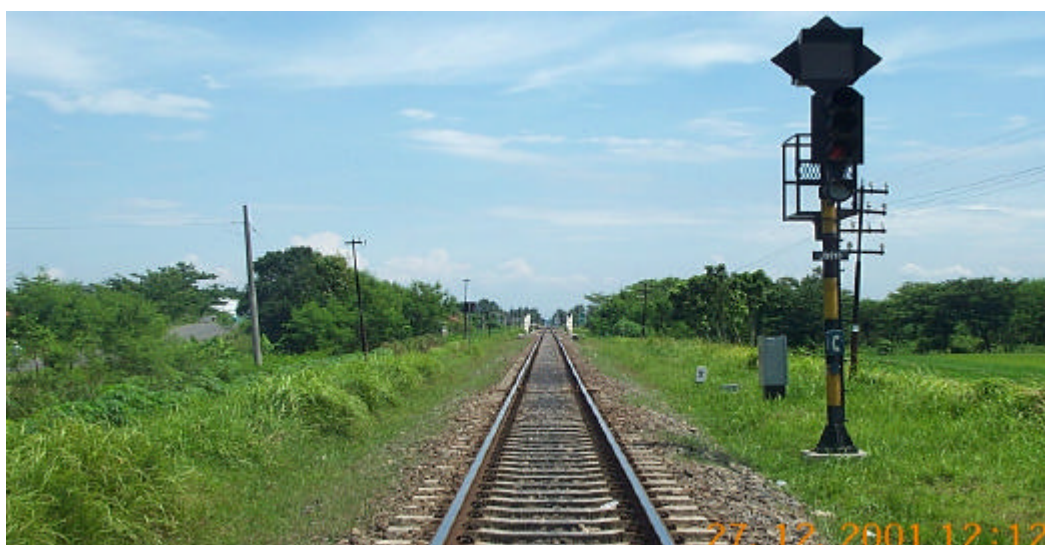
**Gambar 3. Sinyal Masuk (J3910) Stasiun Ketanggungan Barat dari arah Ciledug**

Menjelang terjadinya kecelakaan, sinyal masuk dari arah Ciledug terakhir kalinya berubah dari aspek hijau menjadi merah pada jam 02:26:35 setelah dilalui KA 118 Senja Utama Solo. Sekitar dua jam kemudian, yakni sampai terjadinya tabrakan pada jam 04:33, sinyal masuk dari barat terus masih menunjukkan aspek merah dan tidak pernah menunjukkan aspek hijau (jika sinyal masuk beraspek merah maka sinyal muka beraspek kuning).

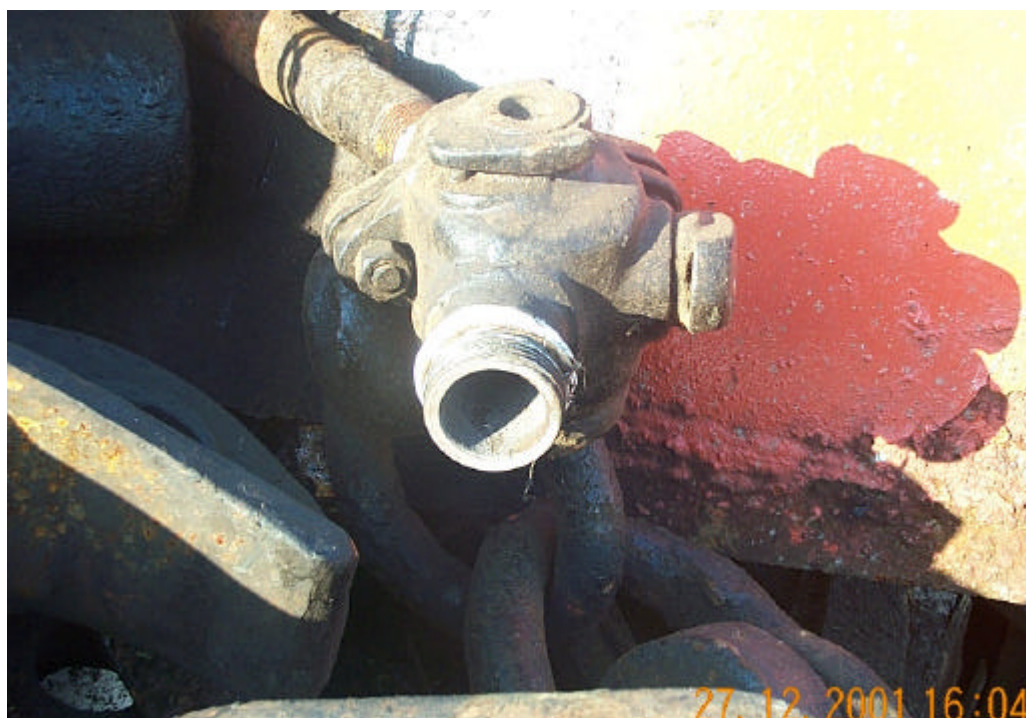
Gambar 6. Pipa yang terputus

- Kondisi kedua; Pengereman terjadi akibat terputusnya dan pecahnya keran pipa-pipa abar antara kereta. Dimana pipa yang terputus terjadi pada sambungan antara kereta nomor 1 dengan lokomotif dan kereta 1 dengan kereta 2, sedangkan pada sambungan kereta nomor 2 dengan kereta nomor 3 pecah (berlubang akibat benturan). Kebocoran-kebocoran ini akan menyebabkan terikatnya rem rangkaian dibelakangnya. Temuan lapangan menunjukkan bahwa keran pipa abar bagian depan kereta ke 1 (antara kereta ke 1 dengan lokomotif) berada dalam posisi terbuka. Keran-keran lainnya ditemukan telah dipotong saat penyelamatan dan evakuasi korban.

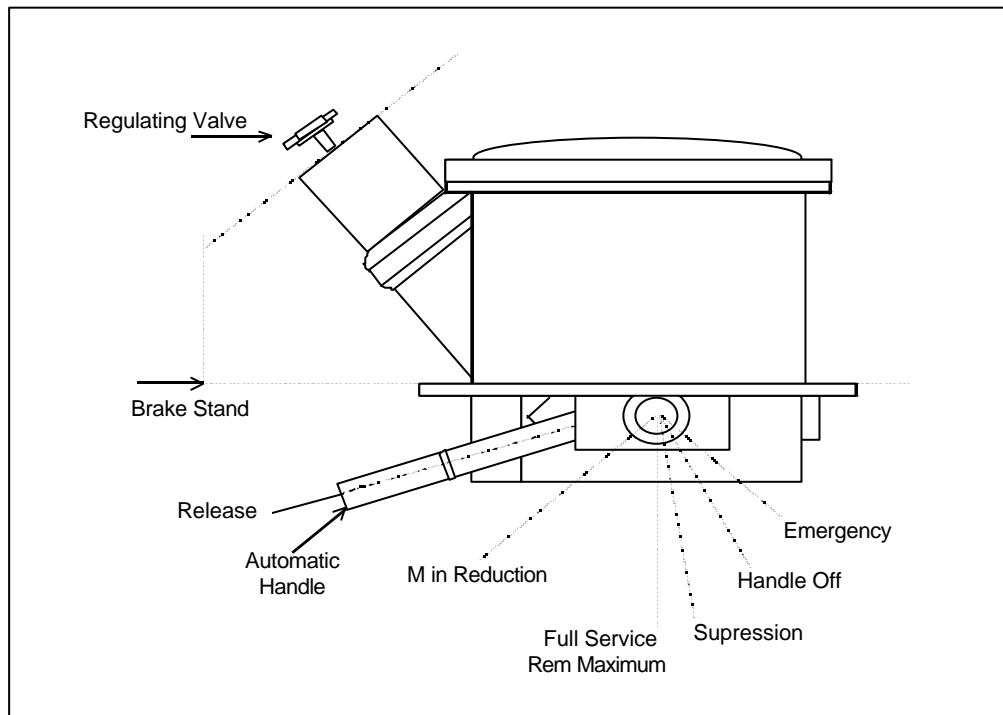
Gambar 2. Posisi Tuas untuk Pengereman

Dari hasil temuan di atas, bahwa posisi handle-handle tidak dapat membuktikan posisi sebenarnya sesaat sebelum tabrakan. Dimana posisi handle-handle tersebut dapat berubah sewaktu evakuasi para korban, ataupun berubah oleh sesuatu hal yang tidak diketahui.

Terputusnya segel kawat pada rem bahaya, hal ini dapat diakibatkan oleh beberapa hal antara lain; dioperasikan oleh salah satu dari crew, akibat terbentur sesuatu sewaktu tumburan, atau akibat lainnya yang mengakibatkan kawat tersebut terputus.
