**Laporan Investigasi Kecelakaan Pelayaran**

**Tenggelamnya kapal *Dewaruci Perkasa***

**(IMO No. 8624967)**

**Di timur APBS wilayah labuh pantai Madura, Jawa Timur**

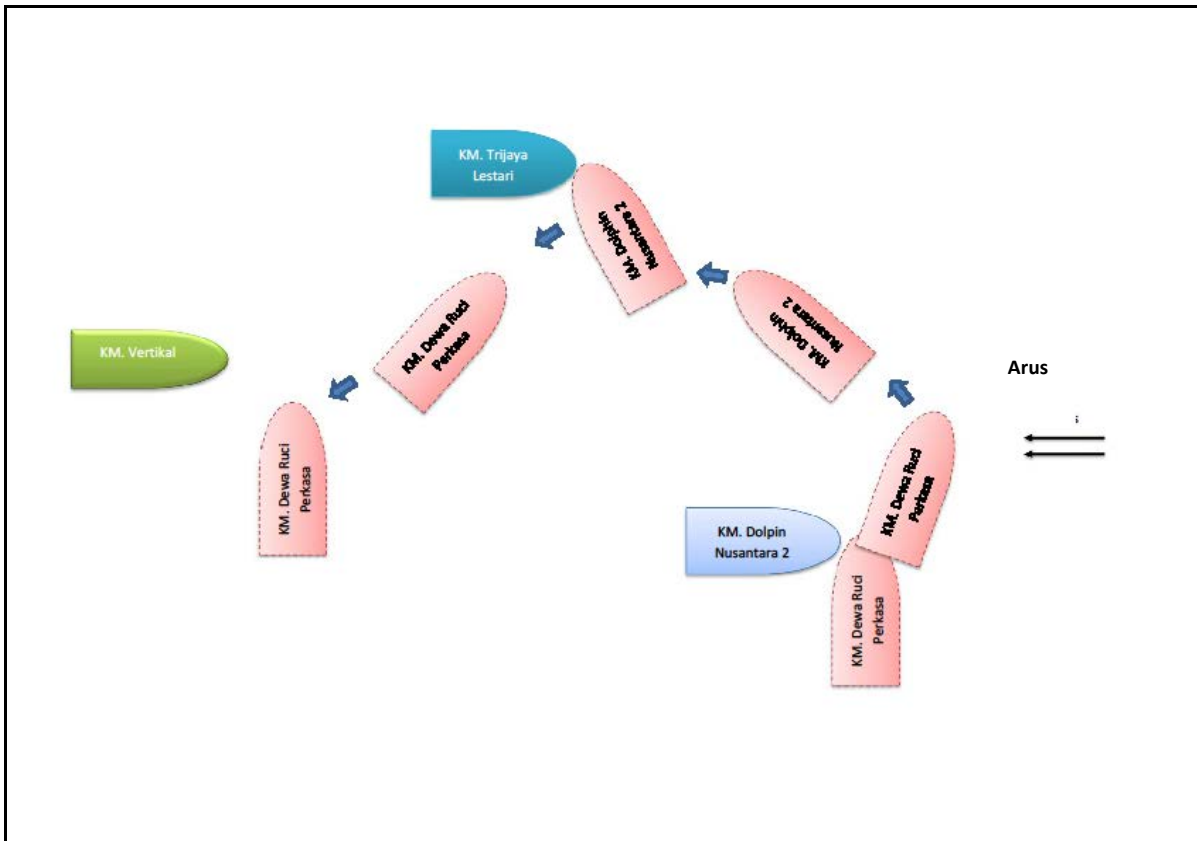
Sekitar pukul 14.00 WIB, *Dewaruci Perkasa* menubruk bagian haluan kanan dari *Dolphin Nusantara 2* yang sedang berlabuh jangkar. Akibatnya *Dewaruci Perkasa* miring ke kiri yang kemudian hanyut terbawa arus ke timur dan mengarah ke *Trijaya Lestari* yang juga sedang berlabuh jangkar.

Gambar I-1: Ilustrasi kejadian Dewaruci Perkasa menubruk dua kapal yang sedang berlabuh

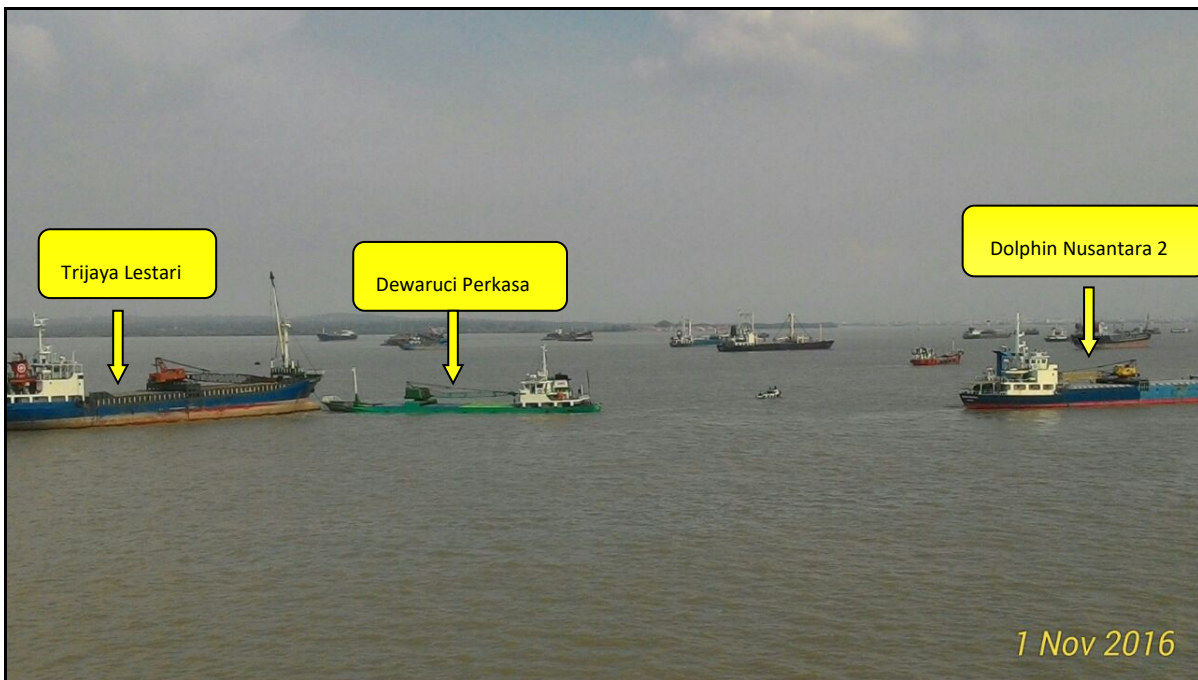
*Dewaruci Perkasa* kemudian menubruk bagian haluan sebelah kanan dari *Trijaya Lestari* mengakibatkan kemiringan kapal semakin bertambah besar. Setelah tubrukan kedua, *Dewaruci Perkasa* hanyut ke arah utara dalam kondisi miring. Nakhoda dan sebagian besar awak kapal melompat ke laut untuk menyelamatkan diri.

Gambar I-2: Dewaruci Perkasa menubruk Trijaya Lestari, sebelumnya menubruk Dolphin Nusantara 2

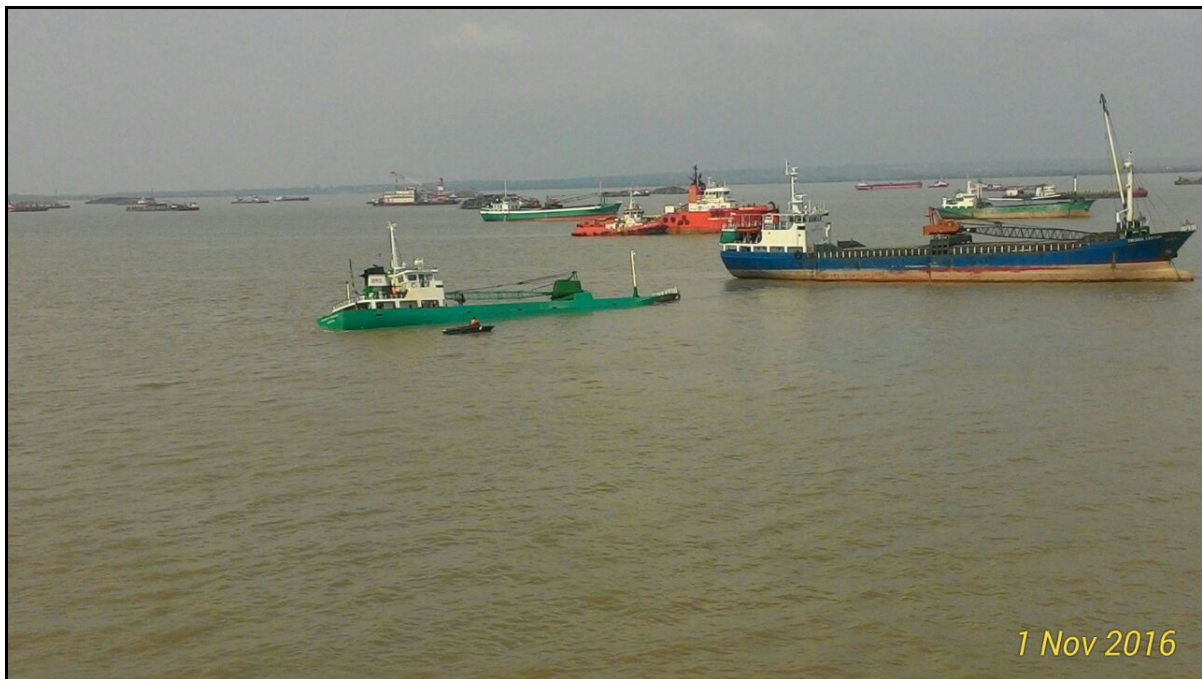
Sekitar pukul 14.05 WIB, *Dewaruci Perkasa* terbalik dengan lambung kiri lebih dahulu masuk ke dalam air dan dengan cepat tenggelam sepenuhnya. Posisi tenggelam kapal pada koordinat 7°08.246' Lintang Selatan dan 112°39.902' Bujur Timur.

**Gambar I-3: *Dewaruci Perkasa* sesaat sebelum tenggelam seluruhnya**

Sedangkan kemiringan yang terjadi akibat tubrukan pertama diduga terjadi kebocoran pada lambung kiri *Dewaruci Perkasa* menyebabkan air laut masuk ke dalam ruang muat. Ketika masuk air laut menjadikan daya apung kapal berkurang, ditambah dengan kemiringan sehingga air laut terus menerus masuk ke dalam ruang muat. Sewaktu bergerak pindah ke wilayah labuh, kapal terlihat dengan kondisi lambung timbul yang kecil. Dan ketika kemiringan terjadi menjadikan jarak permukaan air laut ke ambang ruang muat mendekat, dan kemudian dengan terus bertambahnya kemiringan menyebabkan air laut langsung masuk melalui ambang ruang muat. Efek ini menjadi rangkaian kejadian sehingga kapal terbalik dan kemudian tenggelam.

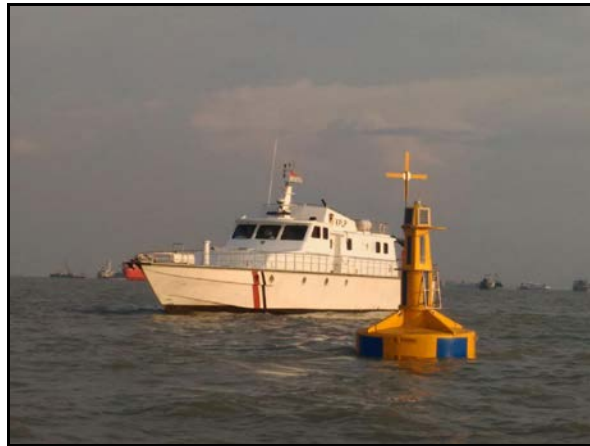
*Emergency wreck buoy* ini merupakan rambu penanda bagi kapal-kapal yang melintas di sekitar wilayah labuh bahwa ada kapal tenggelam yang baru terjadi beberapa waktu yang lalu dan yang informasinya belum masuk ke dalam pelaporan di Berita Pelaut Indonesia (BPI) ataupun *Notices To Mariners* (NTM).

*Gambar I-4: Emergency Wreck Buoy yang dipasang oleh KN. Prajapati*
