FINAL
KNKT.16.12.16.03

Laporan Investigasi Kecelakaan Pelayaran

Tenggelamnya *Aisyah 08*

Perairan 2 Mil Laut Utara Pulau Salira, Banten

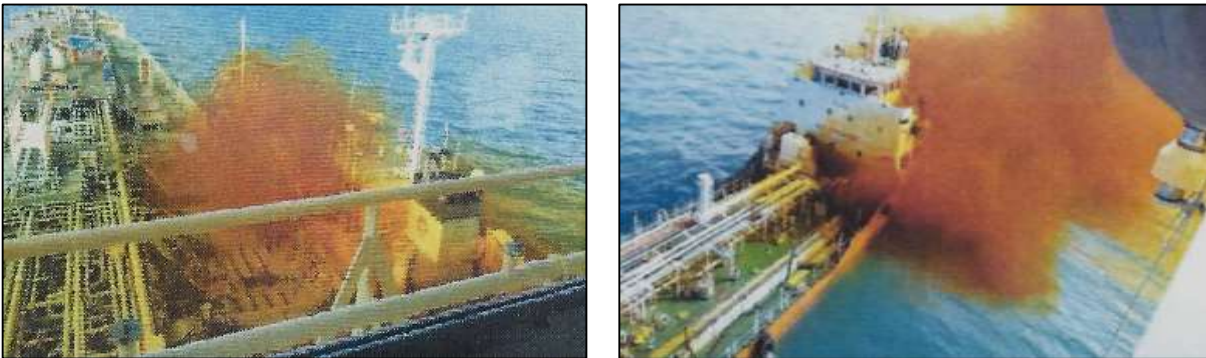
Gambar I-2: Kondisi Aisyah 08 saat kejadian

Pukul 07.00 WIB, sekitar 354 metrik ton asam nitrat telah dipindahkan dari *Global Pioneer* ke *Aisyah 08*. Tiba-tiba secara perlahan-lahan terlihat asap merah-kecoklatan keluar dari bukaan dan saluran ventilasi ruang pompa *Aisyah 08*. Melihat kondisi tersebut awak kapal *Aisyah 08* berusaha menyemprotkan air dengan menggunakan slang hidran ke arah sumber asap yang terus keluar dari bukaan dan saluran ventilasi ruang pompa. Asap merah-kecoklatan dari muatan tersebut terhirup oleh awak kapal *Aisyah 08* dan menyebabkan awak kapal mengalami gangguan pernafasan, sesak napas dan batuk-batuk. Kondisi tersebut membuat sebagian awak kapal panik. Seluruh awak kapal *Aisyah 08*, termasuk nakhoda akhirnya menceburkan diri ke laut.

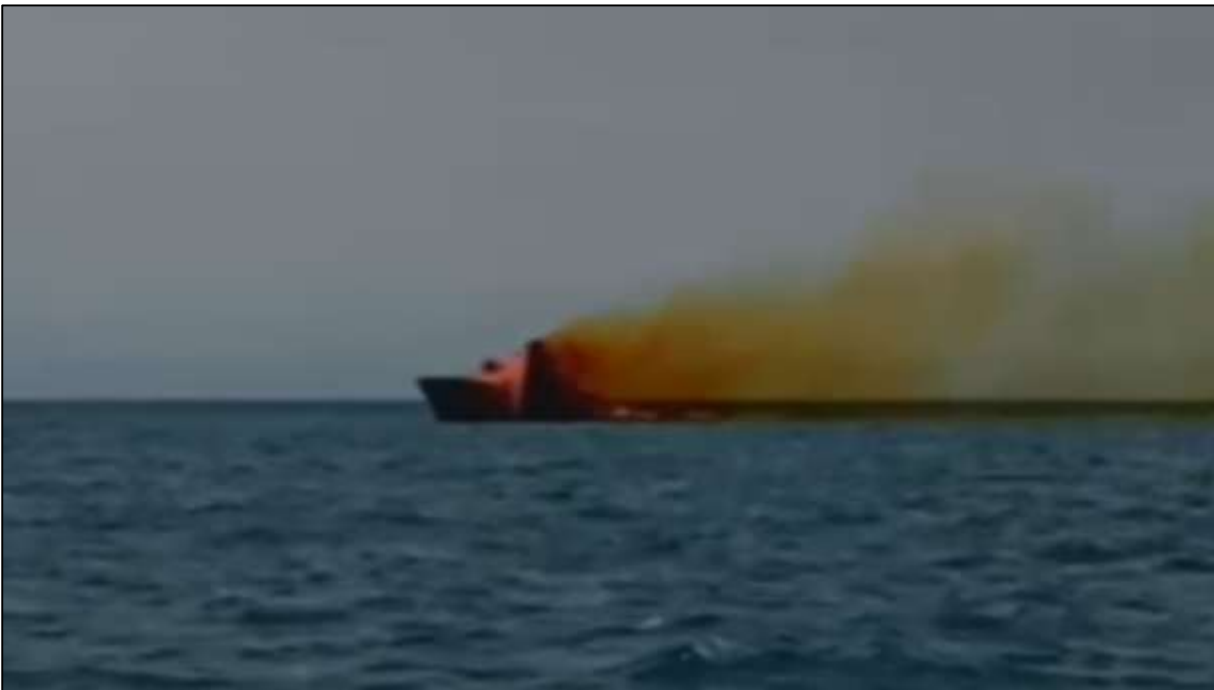
Gambar I-4: Haluan kapal tampak sebelum tenggelam

Pukul 13.47 WIB, *Aisyah 08* ditarik dengan menggunakan 2 unit kapal tunda ke perairan dangkal untuk dikandaskan. Selang beberapa menit kemudian, *Aisyah 08* semakin miring dikarenakan air laut masuk ke dalam kapal dengan kondisi haluan kapal masih timbul dan mengapung menuju arah timur dan terus mengeluarkan muatan yang ada di dalam tangki muatan.

Pada saat muatan terisi ke dalam tangki muat *Aisyah 08* atau sekitar pukul 05.25 WIB, secara perlahan terjadi reaksi korosif dan mengikis baja kapal yang menyebabkan kerusakan terhadap konstruksi kapal seperti tangki kapal, sekat ruang pompa, pipa muatan serta lambung sehingga berakibat pada kerusakan struktur kapal. Baru pada pukul 07.00 WIB, muncul gas merah-kecoklatan hasil reaksi kedua unsur tersebut. Akibat kondisi tersebut diperkirakan air laut masuk ke dalam kompartemen kapal sehingga kapal kehilangan daya apung dan tenggelam.

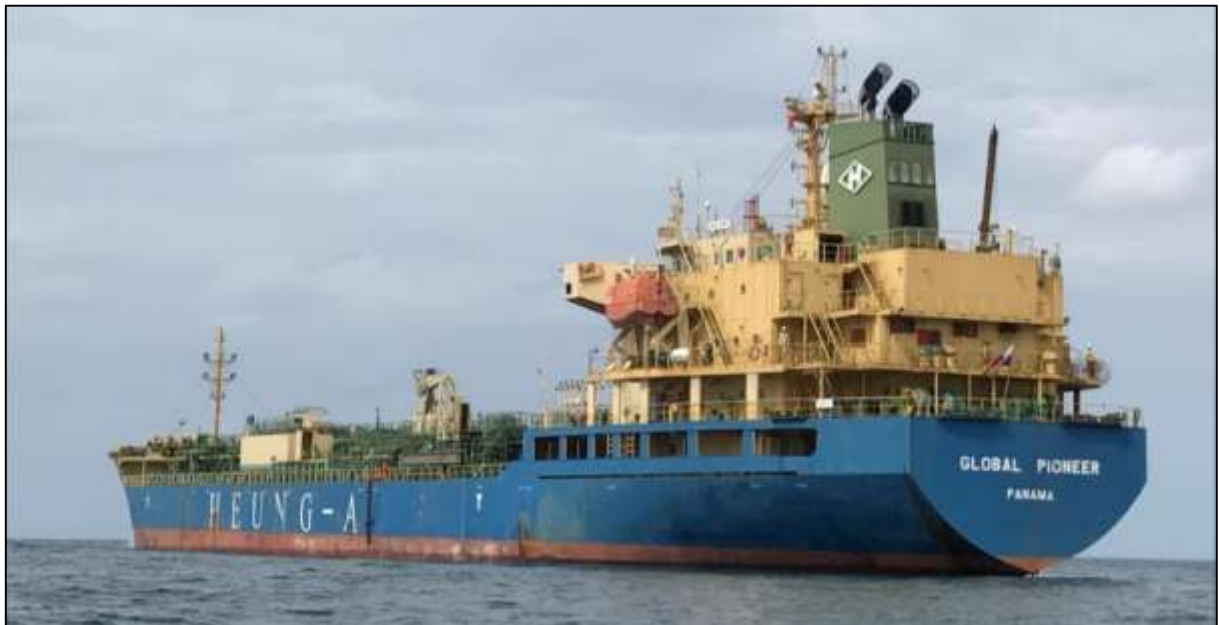
Gambar 1-5: Global Pioneer

Global Pioneer merupakan sebuah kapal tangki minyak/kimia berbendera Panama dengan IMO no. 9542142. *Global Pioneer* dibangun pada tahun 2010 dengan bahan dasar baja di galangan kapal Fukuoka Shipbuilding Co., Ltd., Jepang. Pada saat kejadian kapal dalam kepemilikan HA GBPT. LP S.A dan dioperasikan oleh Heung-A Shipping Co, Ltd. yang berlokasi di Korea Selatan. Kapal diklasifikasi pada Korean Register Shipping (KR) dengan klasifikasi Oil/Chemical Tanker lambung ganda (*double hull*) ESP (FBC), Product/II 2G 1,5 SG (IBC).

Global Pioneer memiliki ukuran panjang keseluruhan (*length over all*) 138.56 m, lebar keseluruhan (*breadth*) 24.20 m, dan tinggi (*height*) 12.90 m. Kapal memiliki bobot mati (*deadweight*) 19991 metrik ton, dengan tonase kotor (GT) 11987, dan tonase bersih (NT) 6193. Tangki muatan kapal berbahan dasar *stainless steel* dan memiliki kapasitas 21.803,96 m³.

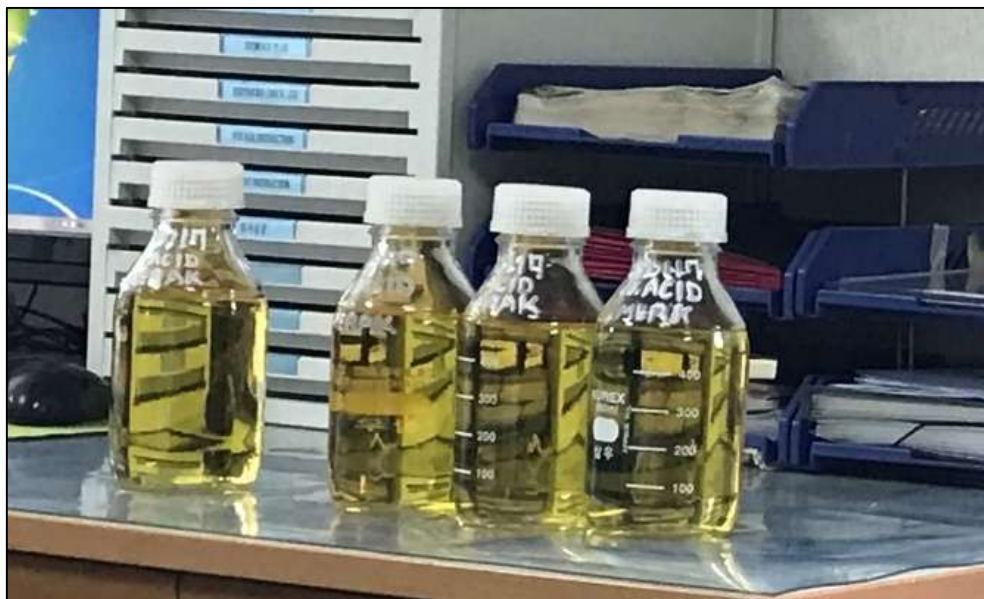
Gambar I-6: Sampel muatan asam nitrat di Global Pioneer

Asam nitrat (rumus kimia HNO3) kurang dari 70% yang dibawa *Global Pioneer* merupakan cairan berwarna kekuning-kuningan (*yellowish*) dengan kategori B3 class IMDG Class-08 (*corrosive*). Sesuai dengan data *material safety sata sheet* (MSDS) yang diperoleh KNKT dari pemilik kapal, asam nitrat kurang dari 70% merupakan muatan yang bersifat korosif dan sangat reaktif terhadap logam baja sehingga memerlukan perlakuan khusus dalam penanganannya.
