**KOMITE NASIONAL KESELAMATAN TRANSPORTASI  
REPUBLIK INDONESIA**

**FINAL**  
**KNKT.18.01.02.03**

**Laporan Investigasi Kecelakaan Pelayaran**  
**Tenggelamnya kapal *Awet Muda***  
**Di Hilir Sungai Banyuasin, Sumatera Selatan**  
**Republik Indonesia**  
**03 Januari 2018**

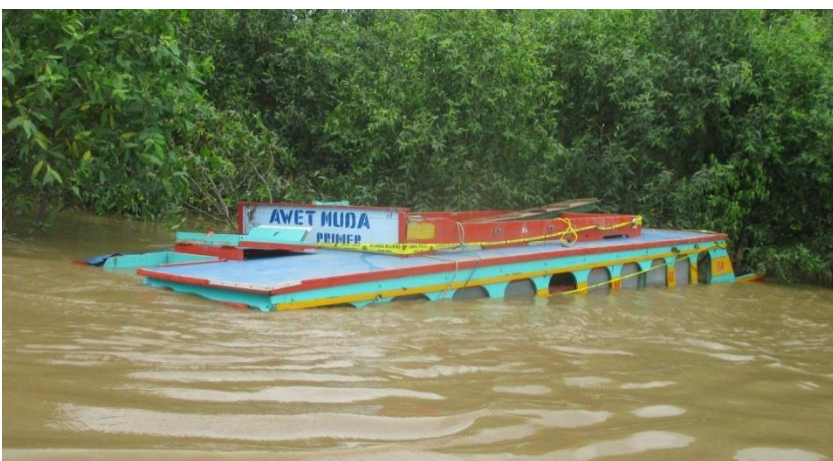
**Gambar 1: Kondisi Awet Muda yang bergeser ke tepi sungai setelah kejadian**

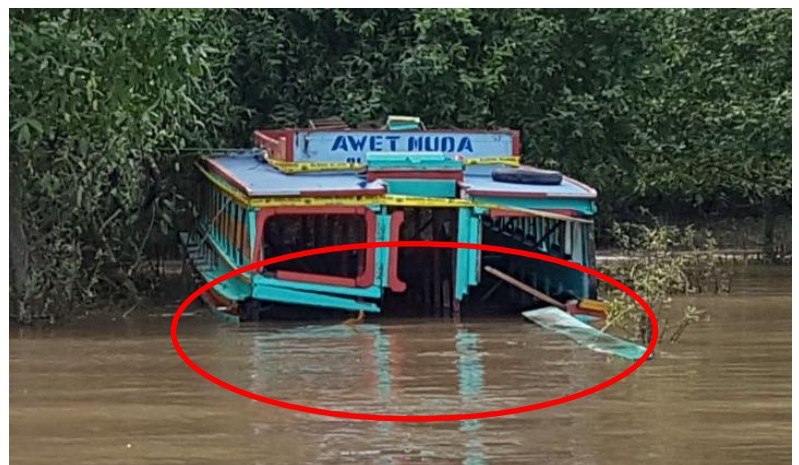
Kapal *Awet Muda* mengalami kerusakan berat terutama pada bagian haluan. Papan lambung kapal sisi bawah dan samping berikut seluruh struktur bagian haluannya terlepas dari badan utama kapal.

**Gambar 3: kerusakan bagian haluan kapal**

Struktur kapal tidak memiliki penumpu memanjang utama yang menerus dari ujung haluan ke buritan. Hal ini menyebabkan beban sepenuhnya ditahan oleh bilah lambung kapal. Selain itu, kondisi dasar kapal yang berupa dasar rata (*flat bottom*) menyebabkan beban terjadi secara merata pada saat kapal menghantam gelombang. Sebagai akibatnya, patahan terjadi selebar badan kapal di bagian haluan.

Dari aspek perawatan kapal, diperkirakan konstruksi bagian dalam kapal tidak mendapat cukup perhatian dari pemilik kapal. Pengamatan terhadap kapal sejenis menemukan bahwa sisi dalam papan lambung tidak dicat. Selain itu, keterangan pemilik kapal yang menyebutkan tentang tidak adanya perbaikan besar menegaskan kondisi bahwa bagian dalam konstruksi kurang mendapat perhatian. Pemeriksaan terhadap bagian konstruksi kapal sisi dalam yang terlepas dari kapal menunjukkan adanya bagian yang lapuk.

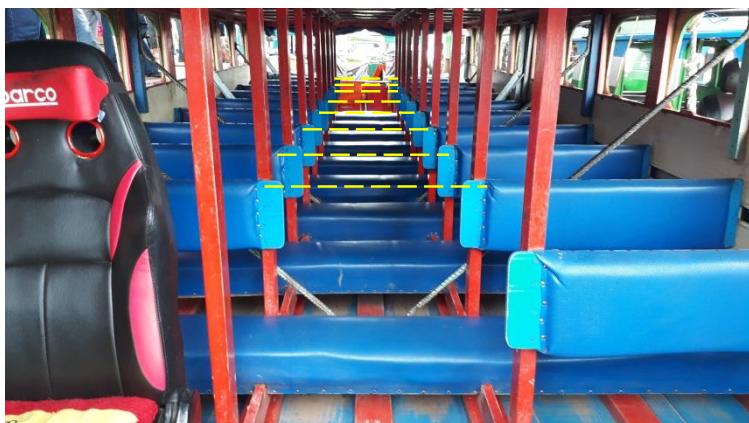
Struktur kapal menggunakan sistem melintang dimana kekuatan utama terletak pada gading-gading yang terpasang secara melintang kapal dengan jarak merata di sepanjang kapal. Struktur melintang diperkuat dengan adanya kursi penumpang di ruang akomodasi yang terpasang selebar badan kapal dengan jumlah sebanyak 10 deret. Kursi penumpang dipasang sandaran dengan ukuran selebar kapal. Sandaran ini yang juga menjadi kekuatan melintang. Selain itu, terdapat penyangga berupa besi baja untuk penguat dinding samping kapal (Gambar 4).

Area atap kapal digunakan untuk penempatan bagasi dan tempat duduk penumpang dengan kapasitas menyesuaikan sisa area tempat bagasi yang diangkut. Untuk memperkuat atap dipasang balok-balok kayu vertikal yang terpasang 2 unit di setiap bangku kursi (Gambar 4)

**Gambar 4: ilustrasi kondisi internal *Awet Muda*. Garis putus-putus menunjukkan papan menerus. Foto diambil menghadap buritan dari kapal yang serupa dengan kapal *Awet Muda***

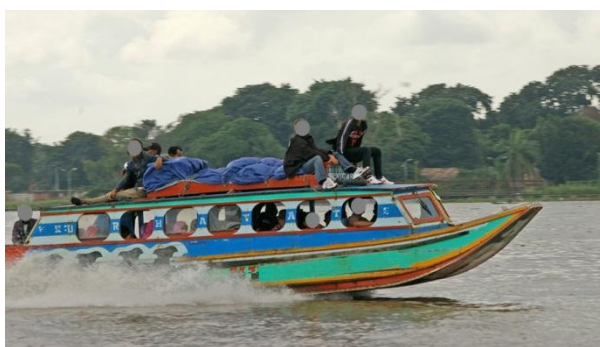
***Gambar 5: kondisi badan kapal yang terangkat pada saat kapal melaju dengan kecepatan tinggi. (Ilustrasi untuk kapal yang serupa dengan Awet Muda)***

Pada saat haluan kapal mengalami kerusakan, air sungai masuk ke dalam lambung kapal. Pada saat itu terjadi penambahan berat kapal sekaligus hilangnya daya apung kapal. Kerusakan haluan kapal disebabkan adanya gaya hempas berulang (*slamming force*) pada bagian struktur bawah pada saat kapal melaju dan menghantam gelombang sungai (Gambar 5).

Kecepatan kapal yang tinggi turut berkontribusi terhadap besarnya beban hampasan yang diterima oleh lambung kapal terutama bagian haluan kapal. Besarnya beban hampasan merupakan fungsi displasemen dan percepatan. Dalam hal ini semakin besar percepatan kapal, gaya yang dihasilkan semakin besar. Pada saat kapal *Awet Muda* melintas sungai dari sisi kiri ke sisi kanan, diperkirakan serang masih mempertahankan kecepatan kapalnya sehingga terjadi hampasan yang cukup kuat.
