LAPORAN AKHIR
KNKT-09-05-03-03

INVESTIGASI KECELAKAAN PELAYARAN

Terbakarnya *KM. Mandiri Nusantara*

Di Perairan P. Keramian, Laut Jawa

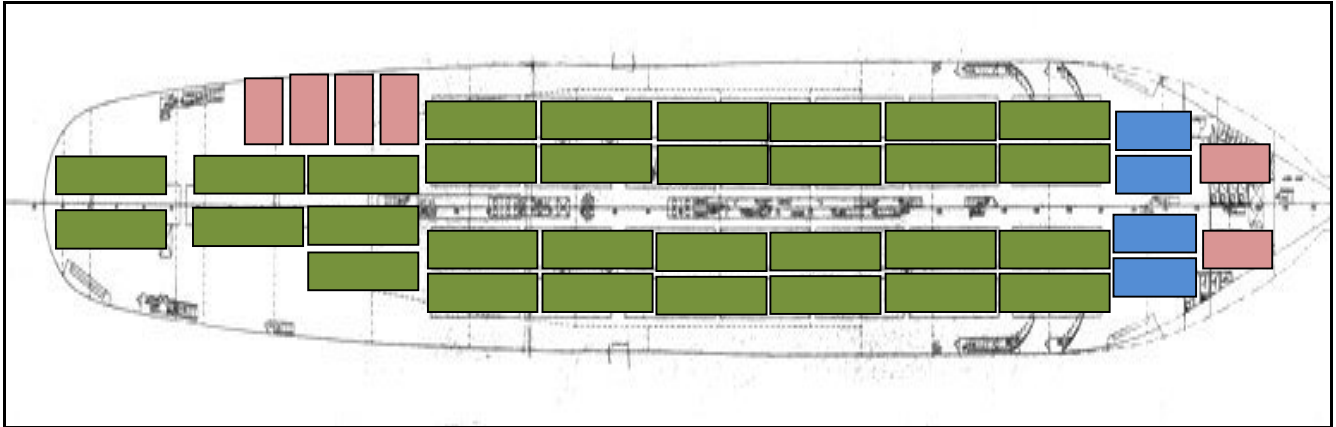
Gambar I-3 Denah muatan kendaraan bermotor Geladak kendaraan

Pada tanggal 29 Mei 2009, kendaraan-kendaraan tersebut diatur sedemikian rupa pada geladak kendaraan seperti yang terlihat pada sketsa berikut:

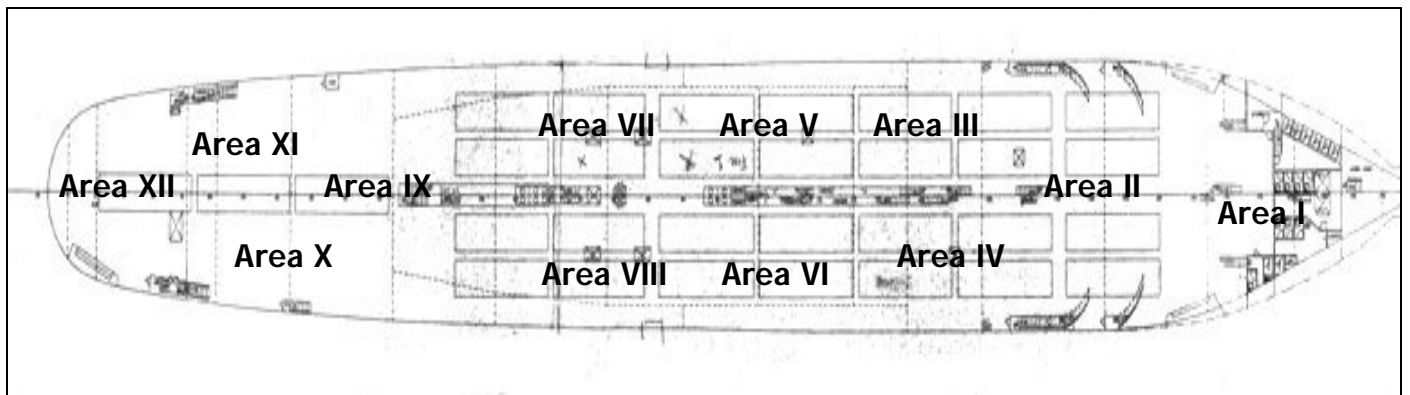
Gambar I-4 Posisi pembagian area kebakaran di geladak kendaraan

Kapal juga dilengkapi dengan alat pemantau kebakaran (*fire detector*) yang terpasang pada tempat-tempat rawan kebakaran. Khususnya untuk geladak kendaraan, telah dipasang peralatan kebakaran tetap berupa hydrant berikut selang pemadam dan perpipaan pemadaman berikut sprinklernya. Untuk memudahkan pemantauan kondisi darurat kebakaran, geladak kendaraan dibagi menjadi 12 area. Masing-masing area tersebut mempunyai *fire detector* yang terhubung ke ruang control mesin.

Pembagian area kebakaran di geladak kendaraan tersebut seperti yang ditunjuk pada sketsa berikut ini:

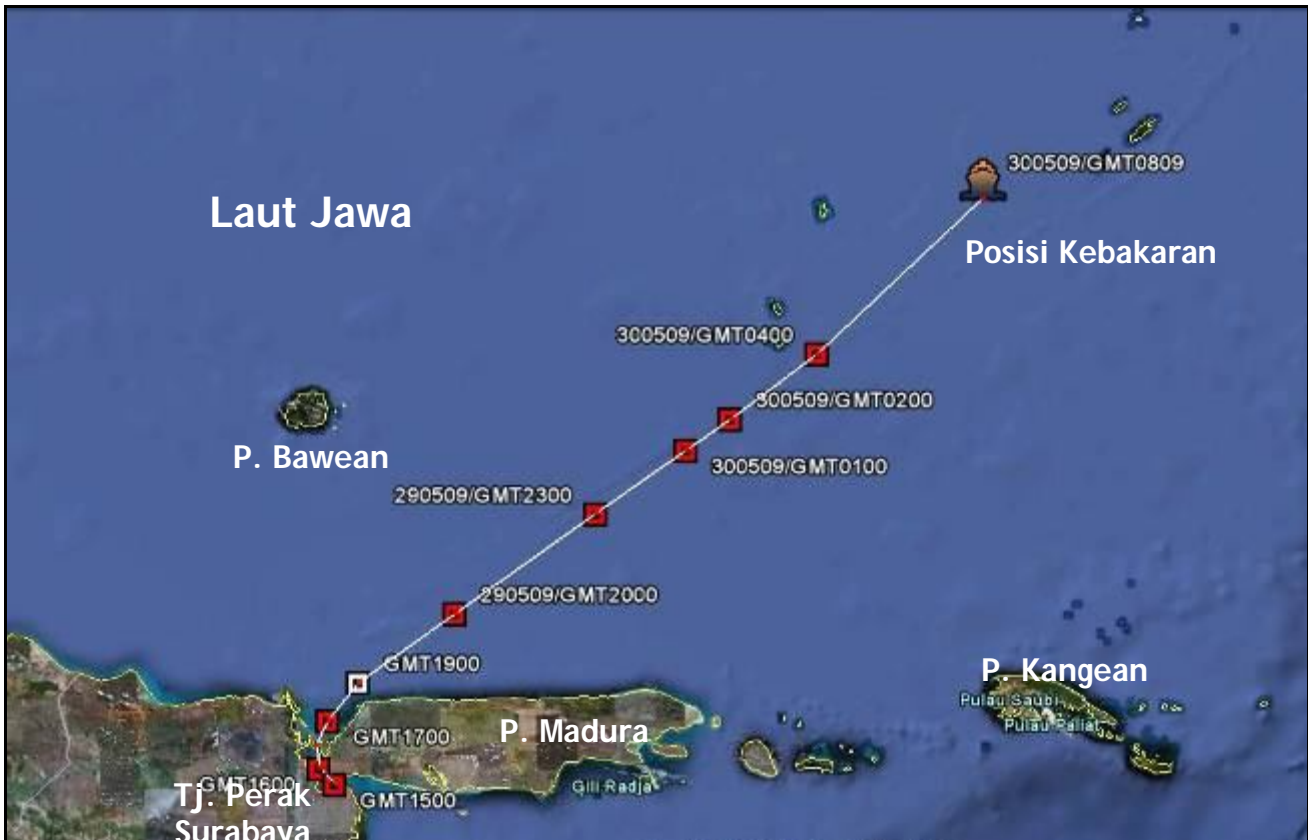
Gambar I-6 Posisi KM. Mandiri Nusantara ketika kebakaran (sebelah timur P. Keramian)

Berdasarkan data operasional (*shiplog*) dari PT. Prisma Vista pada tanggal 30 Mei 2009, bahwa kapal terbakar pada posisi 05° 04' 12" LS dan 115° 12' 32" BT (Gambar I-6).
