**KOMITE NASIONAL KESELAMATAN TRANSPORTASI
REPUBLIK INDONESIA**

FINAL
KNKT.17.12.33.03

Laporan Investigasi Kecelakaan Pelayaran
Kecelakaan Fatal Pandu Ketika Naik Ke Kapal Ro-Ro Penumpang
Mutiara Ferindo I* Dari Kapal Pandu *MPC Teluk Balikpapan
Di Perairan Balikpapan, Kalimantan Timur
Republik Indonesia
18 Desember 2017

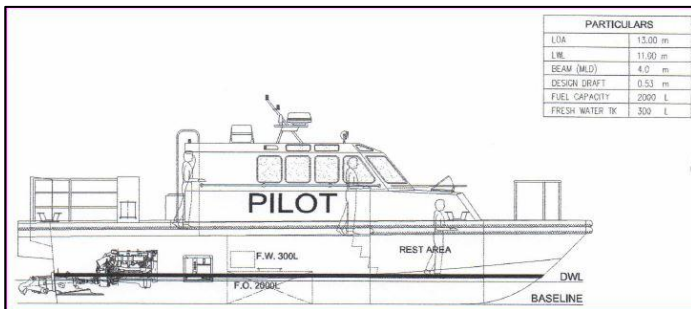
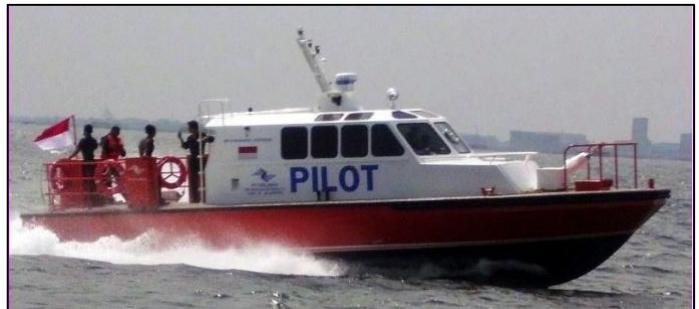
Gambar 5: Profil kapal pandu dengan tipe yang sama (tipe panjang 13 meter)

MPC Teluk Balikpapan kondisi keseluruhannya baik dan layak untuk dioperasikan. Permesinan, perlengkapan navigasi dan komunikasi dalam keadaan berfungsi untuk menunjang jasa pemanduan. Kaca bagian atas terlapis dengan lapisan film yang cukup gelap, hal ini dapat mengurangi pandangan nakhoda kapal pandu memantau pergerakan pandu sewaktu proses perpindahan.
