LAPORAN KECELAKAAN KERETA API

ANJLOK KA 1 ARGO BROMO ANGGREK

Di Km 38+420

LAPORAN AKHIR

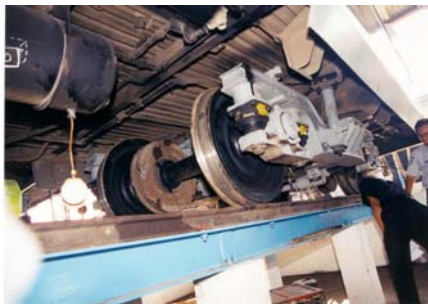
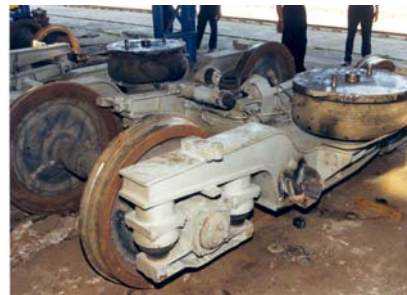
- Bogie K9 adalah *bolsterless type*, memakai *airspring*, 2 damper vertikal dan 1 damper horisontal/transversal, buatan GEC ALSTHOM, Perancis / INKA (Gambar 7a dan 7b).

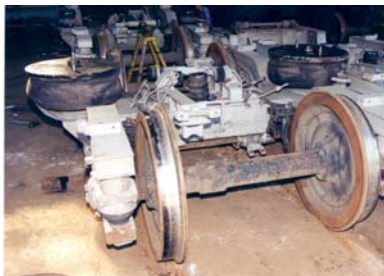
Gambar 9a
9a. Bogie K9;

- Kabel sling pengaman antara bogie dan kereta sering “rantas” / putus (Gambar 9a, 9b dan 9c).
