# KOMITE NASIONAL KESELAMATAN TRANSPORTASI

LAPORAN INVESTIGASI KECELAKAAN KERETA API

**TABRAKAN ANTARA RANGKAIAN KA146 EMPU JAYA DENGAN RANGKAIAN KERETA API  
KA153 GAYA BARU MALAM SELATAN**

EMPLASEMEN STASIUN KETANGGUNGAN BARAT  
DAERAH OPERASI III, CIREBON, JAWA BARAT  
JAM 04:33, TANGGAL 25 DESEMBER 2001

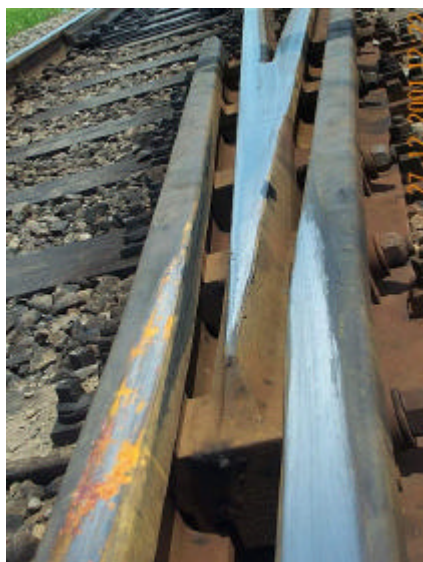
Gambar 1. Wesel

Kedudukan wesel (dilengkapi dengan data logger) yang mengarah ke sepur 3 di emplasemen Ketanggungan Barat baru dapat dirubah oleh PPKA setelah 90 detik dari saat KA 153 berhenti dengan sempurna di sepur 3. Berhenti dengan sempurna adalah posisi rangkaian paling akhir telah melewati vrijspaal. Bila kereta akhir telah melewati vrijspaal, maka seluruh rangkaian akan bebas dari semua gerakan kereta lainnya di emplasemen.

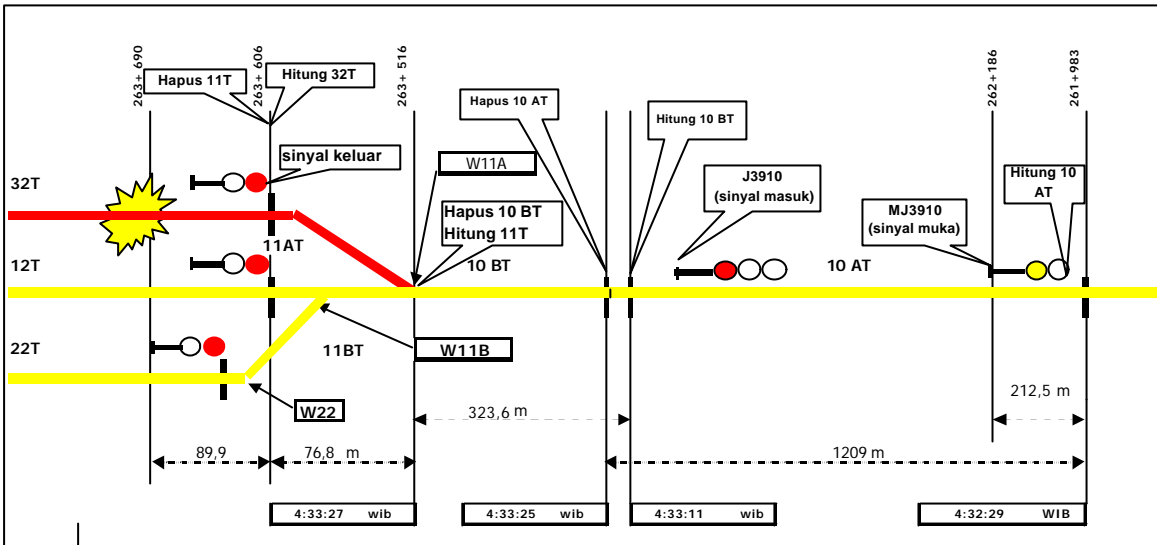
Gambar 4. Emplasemen Ketanggungan Barat

Fakta yang ditemukan adalah bahwa Route di emplasemen stasiun Ketanggungan Barat masih mengarah ke sepur 3. Wesel 11A masih mengarah ke sepur 3 yang terisi oleh rangkaian KA 153 dan KA 146 masuk melanggar sinyal masuk J3910 yang beraspek merah (lihat gambar 2. Emplasemen Ketanggungan Barat).

Stasiun Ketanggungan Barat berbatasan dengan stasiun Ciledug di sebelah barat dan stasiun Ketanggungan di sebelah utara, terdapat tiga sepur di emplasemen stasiun ini. Sistem sinyal dan wesel sudah menggunakan sistem otomatis yang diatur dari ruang PPKA. Untuk kereta yang memasuki sepur belok (sepur 1 dan 3) maka kecepatan kereta dibatasi paling tinggi 30 km/jam.

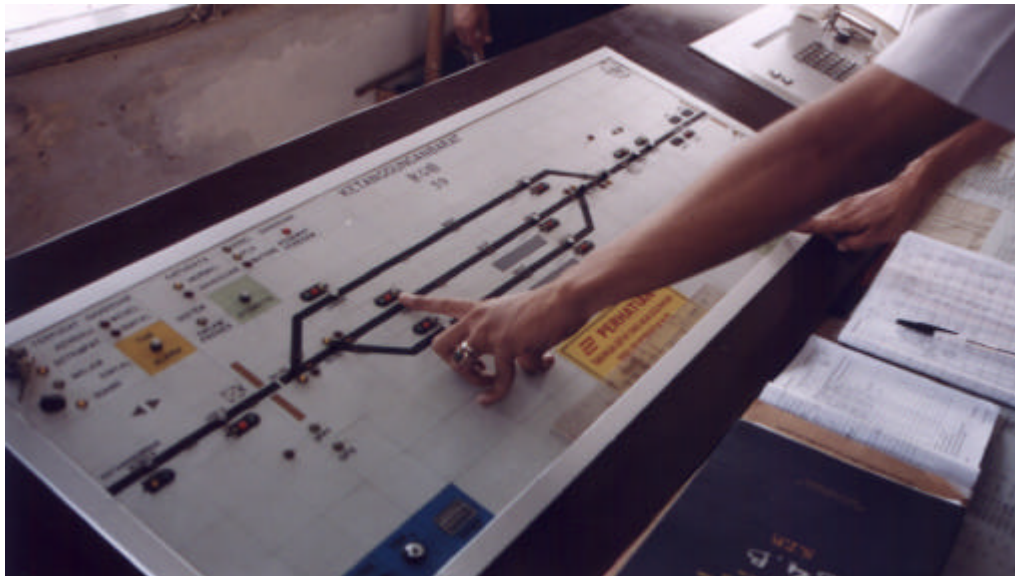
Gambar 5. Meja Pelayanan yang ada di Ruang PPKA Ketanggungan Barat

Ruang PPKA dilengkapi dengan meja pelayanan untuk mengatur sinyal muka, sinyal masuk dan sinyal keluar di stasiun Ketanggungan Barat serta merubah kedudukan arah dari wesel. Pelanggaran terhadap sinyal masuk dapat juga diketahui melalui lampu indikator yang ada di meja pelayanan.

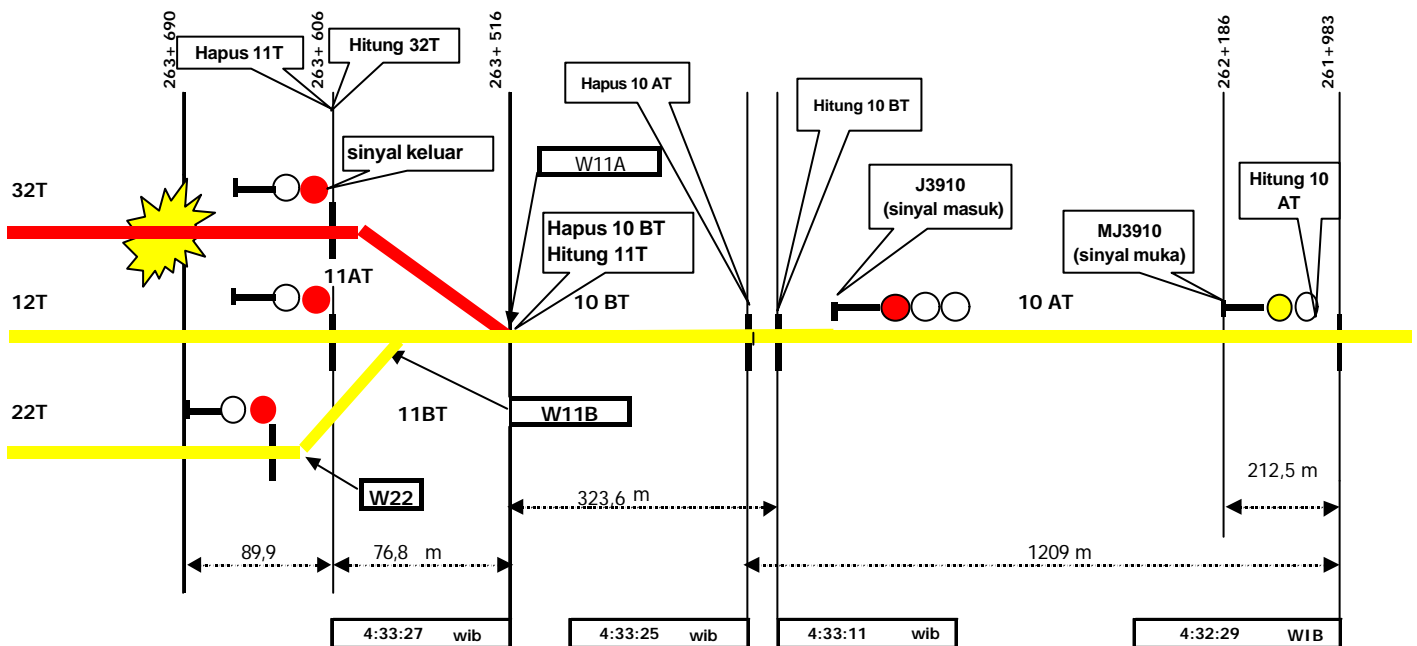
Gambar 1. Emplasemen Stasiun Ketanggungan Barat

Wesel 11A yang mengarah ke sepur 3 dari arah Ciledug (mempunyai radius antara 80 sampai 100 m) maka dengan radius ini kecepatan maksimum kereta di atas wesel tersebut adalah 40 km/ jam. Maka kecepatan kereta api saat melintas di atas wesel tersebut harus dibawah kecepatan 40 km/jam jika hal ini dilanggar maka kereta api tersebut akan keluar dari rel (anjlok) akibat dari gaya sentrifugal.

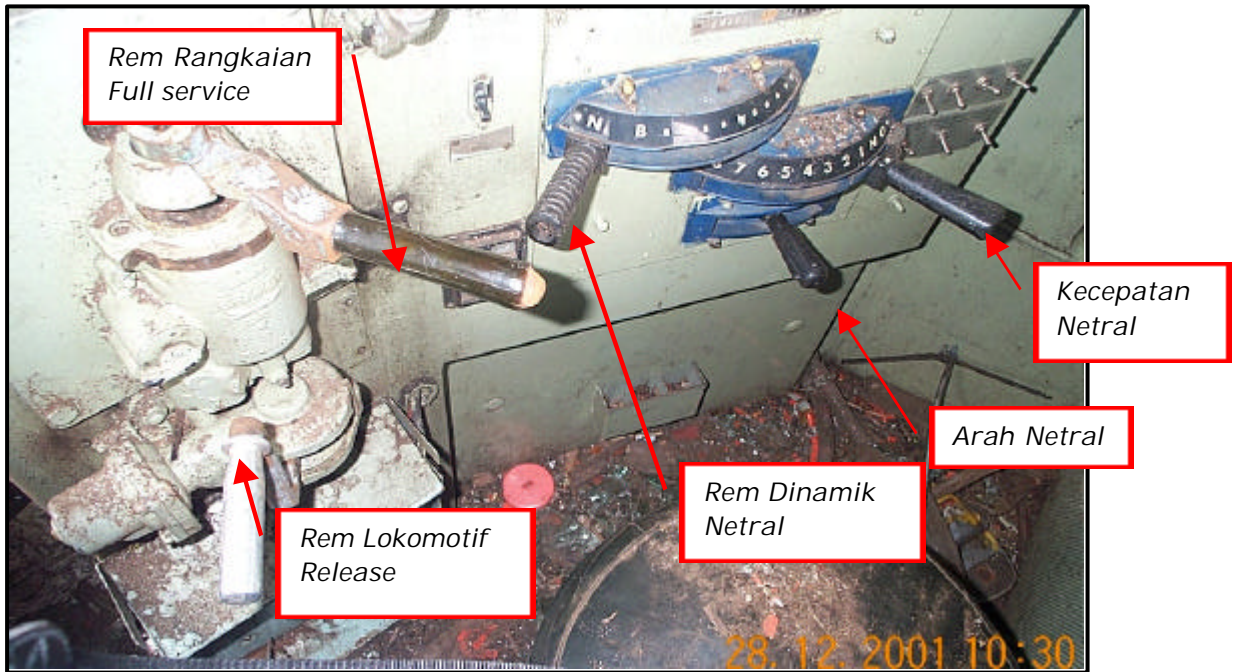
Gambar 1. Tuas-tuas Kontrol pada Lokomotif

Dari hasil temuan di atas, bahwa posisi handle-handle tidak dapat membuktikan posisi sebenarnya sesaat sebelum tabrakan. Dimana posisi handle-handle tersebut dapat berubah sewaktu evakuasi para korban, ataupun berubah oleh sesuatu hal yang tidak diketahui.

Terputusnya segel kawat pada rem bahaya, hal ini dapat diakibatkan oleh beberapa hal antara lain; dioperasikan oleh salah satu dari crew, akibat terbentur sesuatu sewaktu tumburan, atau akibat lainnya yang mengakibatkan kawat tersebut terputus.
